Commune : OTA

Rivière : Porto

Rive gauche du Porto - Marine de Porto - Plage #5

Unité de gestion : Corse**Code :** 24_PORTO_S_11**Auteur :** amfromental**Date de mise à jour :** 16/02/2024

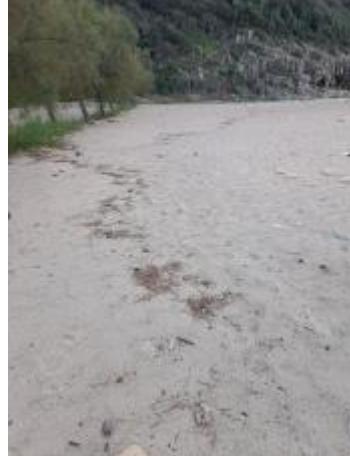
Vue du site, DDT2A, 2023

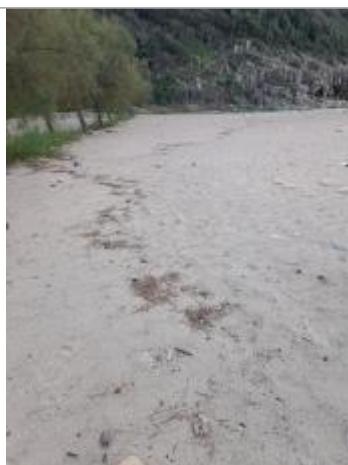
**4 Novembre 2023**Nature de l'inondation : **Débordement de cours d'eau**Altitude calculée de l'eau : **non déterminé**Nature du repère : **Limite au sol****Commentaires :** Limite d'inondation sur plage. Aucun apport par des franchissements par paquets de mer

Vue de la laisse, DDT2A, 2023

Maximum de l'inondation : Oui**Visibilité :** Oui**État du repère :** Disparu**Pérennité :** Aucune**Repère calculé :** Non renseigné**PHEC :** Non renseigné
