Commune : **OTA**Rivière : **Porto****Rive gauche du Porto - Marine de Porto - Plage #5****1** Repère(s) sur le site**GÉNÉRAL**

Code : 24_PORTO_S_11

Code : 24_PORTO_R_11_1

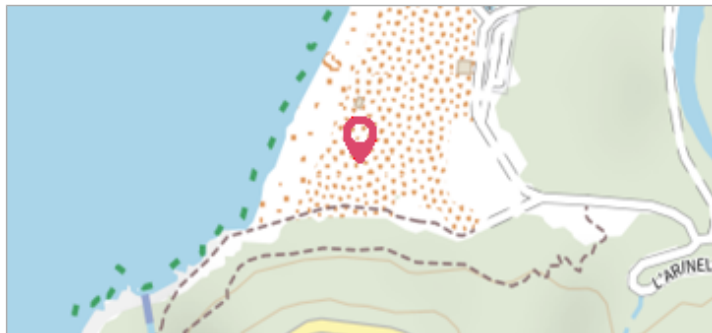
Vue du site, DDT2A, 2023
