Commune : **OTA**Rivière : **Porto****Rive gauche du Porto - Marine de Porto - Plage #6****1**

Code : 24\_PORTO\_S\_12

**SOURCE DE REPÉRAGE : RELEVÉS LAISSES SUITE À LA CRUE DU 04/11/2023 DU PORTO - 07/11/2023**

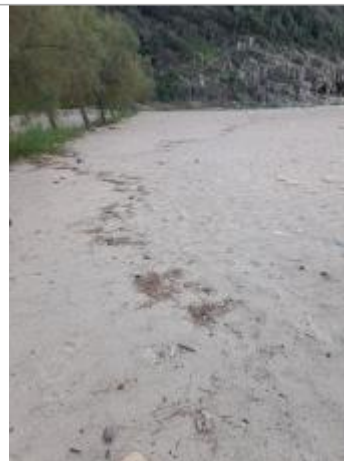
Vue du site, DDT2A, 2023

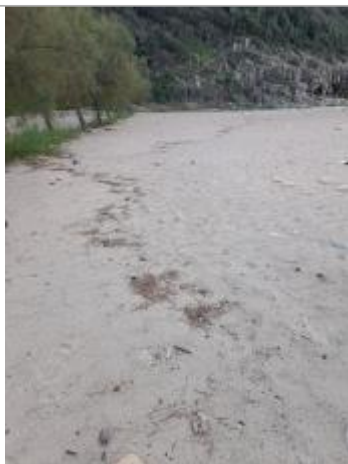
Nature de l'inondation : **Débordement de cours d'eau**Nature du repère : **Limite au sol****Commentaires** : Limite d'inondation sur plage. Aucun apport par des franchissements par paquets de mer**GÉNÉRAL**

Vue de la laisse, DDT2A, 2023
