Commune : **OTA**Rivière : **Porto****Rive gauche du Porto - Marine de Porto - Plage #6****1** Repère(s) sur le site**GÉNÉRAL**

Code : 24_PORTO_S_12

Date de mise à jour : 16/02/2024

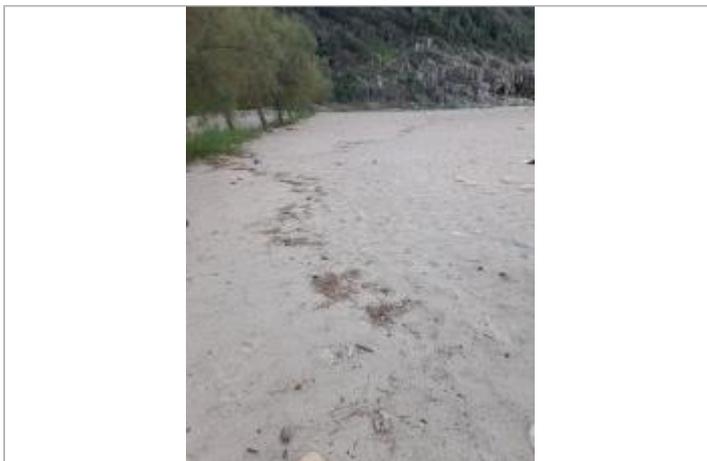
Vue du site, DDT2A, 2023

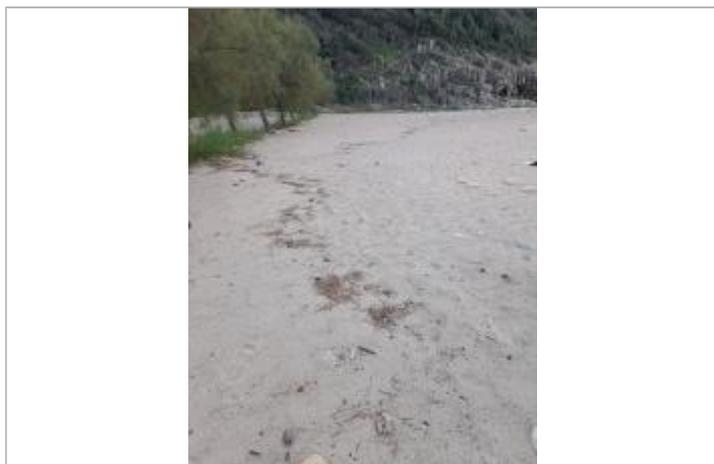
Code : 24_PORTO_R_12_1

Nature de l'inondation : **Débordement de cours d'eau**Nature du repère : **Limite au sol****Commentaires** : Limite d'inondation sur plage. Aucun apport par des franchissements par paquets de mer**GÉNÉRAL**

MARQUE**Maximum de l'inondation** : Oui**Visibilité** : Oui**État du repère** : Disparu**Pérennité** : Aucune**Repère calculé** : Non renseigné**PHEC** : Non renseigné**SOURCE DE REPÉRAGE : RELEVÉS LAISSES SUITE À LA CRUE DU 04/11/2023 DU PORTO - 07/11/2023****Type de repérage** : Campagne de terrain post-inondation**Organisme** : DDT 2A**NIVELLEMENT INITIAL - 07/11/2023****Méthode** : Nivellement direct**Organisme** : DDT 2A**Référence nivelée** : Autre type de référence**Description référence du repère** : plage**Système altimétrique** : NGF IGN 1969 (système normal)**Différence entre le niveau d'eau et la référence (en m)** : 0.000 m

Vue de la laisse, DDT2A, 2023
