Commune : **OTA**Rivière : **Porto****Rive gauche du Porto - Marine de Porto - Plage #6****1** Repère(s) sur le site**GÉNÉRAL**

Code : 24_PORTO_S_12

Code : 24_PORTO_R_12_1

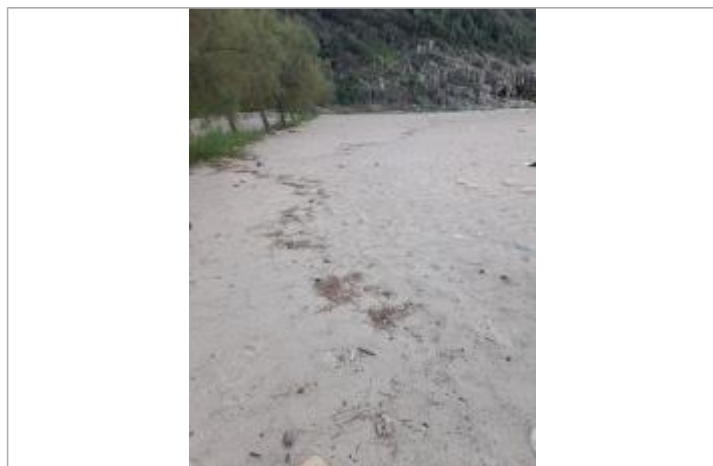
**4 novembre 2023**Altitude calculée de l'eau : **non déterminé**Nature de l'inondation : **Débordement de cours d'eau**Nature du repère : **Limite au sol****Commentaires** : Limite d'inondation sur plage. Aucun apport par des franchissements par paquets de mer**GÉNÉRAL**

Vue de la laisse, DDT2A, 2023
