Commune : **OTA**Rivière : **Porto****Rive gauche du Porto - Marine de Porto - Plage #8****1**

Code : 24\_PORTO\_S\_14

Code : 24\_PORTO\_R\_14\_1

**SOURCE DE REPÉRAGE : RELEVÉS LAISSES SUITE À LA CRUE DU 04/11/2023 DU PORTO - 07/11/2023**

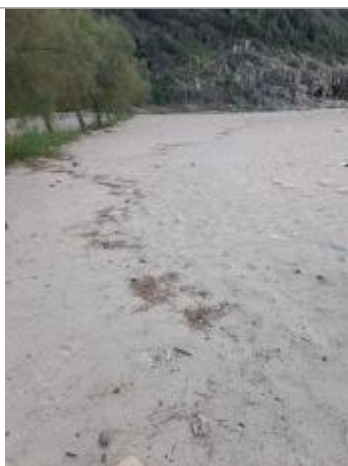
**4 novembre 2023**Altitude calculée de l'eau : **non déterminé**Nature de l'inondation : **Débordement de cours d'eau**Nature du repère : **Limite au sol****Commentaires** : Limite d'inondation sur plage. Aucun apport par des franchissements par paquets de mer**GÉNÉRAL**

État du repère : Disparu

Vue de la laisse, DDT2A, 2023
