Commune : OTA

Rivière : Porto

Rive gauche du Porto - Marine de Porto - Plage #8

Unité de gestion : Corse**Code :** 24_PORTO_S_14**Auteur :** amfromental**Date de mise à jour :** 16/02/2024

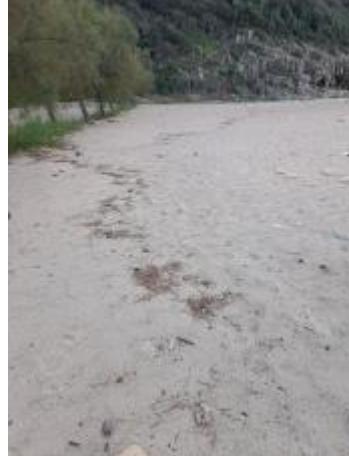
Vue du site, DDT2A, 2023

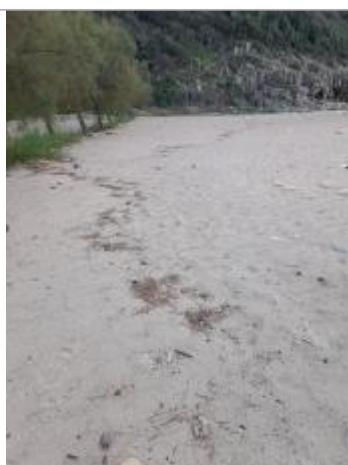
**4 Novembre 2023**Nature de l'inondation : **Débordement de cours d'eau**Altitude calculée de l'eau : **non déterminé**Nature du repère : **Limite au sol****Commentaires :** Limite d'inondation sur plage. Aucun apport par des franchissements par paquets de mer

Vue de la laisse, DDT2A, 2023
