Commune : **OTA**Rivière : **Porto****Rive gauche du Porto - Marine de Porto - Plage #10****1** Repère(s) sur le site**GÉNÉRAL**

Code : 24_PORTO_S_16

Code : 24_PORTO_R_16_1

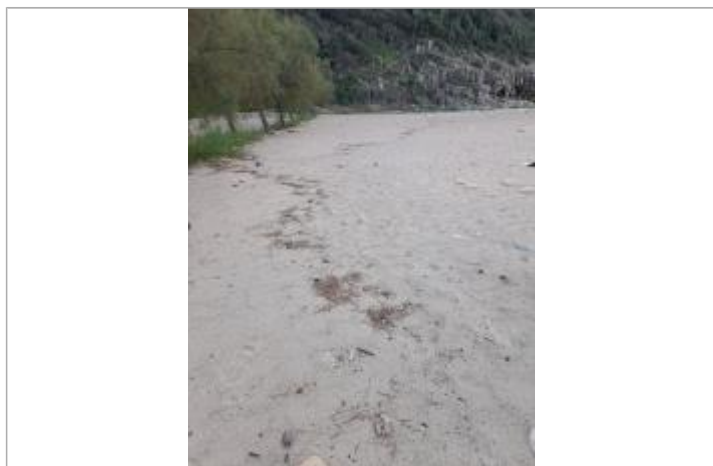
Nature de l'inondation : **Débordement de cours d'eau**Nature du repère : **Limite au sol****Commentaires** : Limite d'inondation sur plage. Aucun apport par des franchissements par paquets de mer**GÉNÉRAL**

Vue de la laisse, DDT2A, 2023
