Commune : **OTA**Rivière : **Porto****Rive gauche du Porto - Marine de Porto - Camping municipal #8****1** Repère(s) sur le site**GÉNÉRAL**

Code : 24_PORTO_S_25

SOURCE DE REPÉRAGE : RELEVÉS LAISSES SUITE À LA CRUE DU 04/11/2023 DU PORTO - 07/11/2023

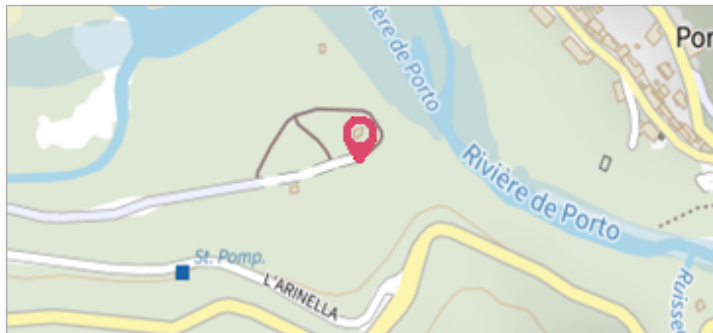
**4 novembre 2023**Nature de l'inondation : **Débordement de cours d'eau**Altitude calculée de l'eau : **non déterminé**Nature du repère : **Limite au sol**

Commentaires : Limite d'inondation dans camping municipal.
