Commune : **OTA**Rivière : **Porto****Rive gauche du Porto - Marine de Porto - avant entrée du camping municipal****1**

Code : 24\_PORTO\_S\_29

Code : 24\_PORTO\_R\_29\_1

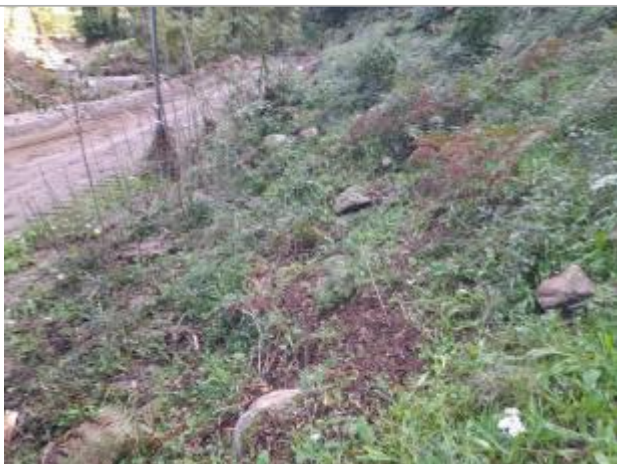
**4 Novembre 2023**Nature de l'inondation : **Débordement de cours d'eau**Altitude calculée de l'eau : **non déterminé**Nature du repère : **Laisse d'inondation**

Commentaires : Laises de crue sur éléments naturels.

Vue rapprochée du repère, DDT2A, 2023

État du repère : Disparu

Différence entre le niveau d'eau et la référence (en m) : 1.100 m
