Commune : OTA

Rivière : Porto

Rive gauche du Porto - Marine de Porto

Unité de gestion : Corse
Code : 24_PORTO_S_1
Auteur : amfromental

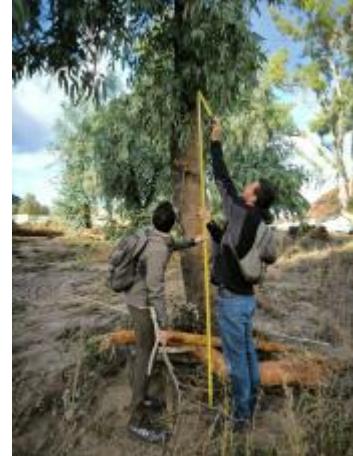
Vue du site, DDT2A, 2023

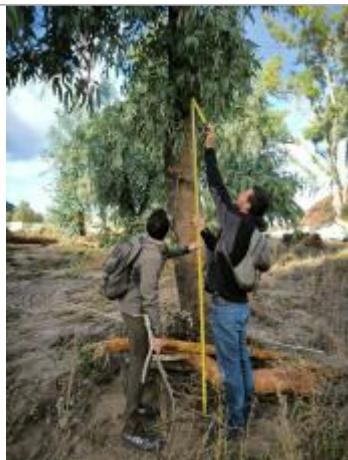
Commentaires : Traces de lacérations sur arbre.

Vue rapprochée du repère, DDT2A, 2023

Maximum de l'inondation : Oui
Visibilité : Oui **État du repère :** Disparu
Pérennité : Aucune **Repère calculé :** Non renseigné
PHEC : Non renseigné

Méthode : Nivellement direct
Organisme : DDT 2A
Référence nivelée : Autre type de référence
Description référence du repère : terrain naturel
Système altimétrique : NGF IGN 1969 (système normal)
Différence entre le niveau d'eau et la référence (en m) : 2.800 m
