Commune : **OTA**Rivière : **Porto****Rive gauche du Porto - Marine de Porto - Restaurant Gina****1** Repère(s) sur le site**GÉNÉRAL**

Code : 24_PORTO_S_2

4 Novembre 2023

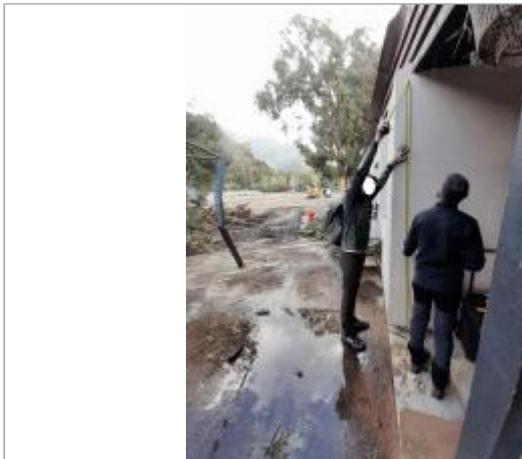
Vue du site, DDT2A, 2023

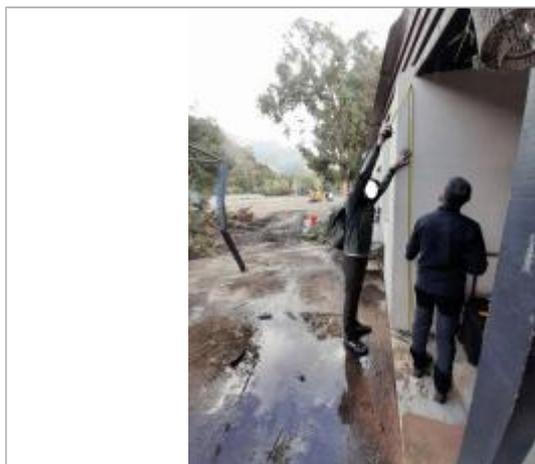
Code : 24_PORTO_R_2_1

Nature de l'inondation : **Débordement de cours d'eau**Altitude calculée de l'eau : **non déterminé**Nature du repère : **Laisse d'inondation****Commentaires** : Traces sur mur extérieur du restaurant Gina.**GÉNÉRAL**

Vue rapprochée du repère, DDT2A, 2023

État du repère : Disparu

Différence entre le niveau d'eau et la référence (en m) : 2.430 m
