Commune : **OTA** | Rivière : **Porto**

Rive droite du Porto - Marine de Porto - Restaurant L'Ora

Unité de gestion : Corse
 Code : 24_PORTO_S_3 Date de mise à jour : 16/02/2024
 Auteur : amfromental

Code : 24_PORTO_R_3_1 Date de mise à jour : 16/02/2024
 Auteur : amfromental

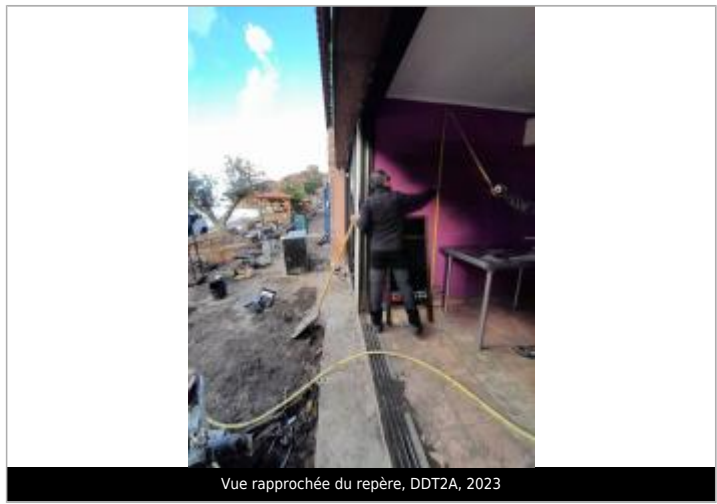
Commentaires : Traces sur mur dans restaurant le L'Ora.

Maximum de l'inondation : Oui
 Visibilité : Oui État du repère : Disparu
 Pérennité : Aucune Repère calculé : Non renseigné
 PHEC : Non renseigné

Méthode : Nivellement direct
 Organisme : DDT 2A
 Commentaires sur le nivellement : Hauteur depuis le quai: 2,16 m mesuré dans le restaurant plus 30cm hauteur de marche
 Référence nivelée : Autre type de référence
 Description référence du repère : quai
 Système altimétrique : NGF IGN 1969 (système normal)
 Différence entre le niveau d'eau et la référence (en m) : 2.460 m
