Commune : **OTA**Rivière : **Porto****Rive droite du Porto - Marine de Porto - Restaurant L'Ora****1**

Code : 24_PORTO_S_3

SOURCE DE REPÉRAGE : RELEVÉS LAISSES SUITE À LA CRUE DU 04/11/2023 DU PORTO - 07/11/2023

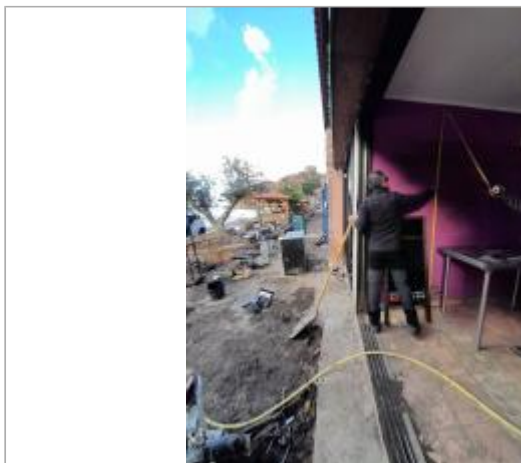
Vue du site, DDT2A, 2023

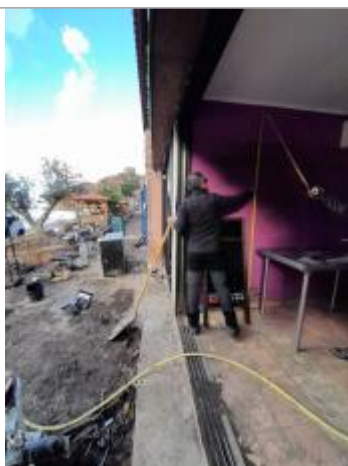
**4 Novembre 2023**Nature de l'inondation : **Débordement de cours d'eau**Altitude calculée de l'eau : **non déterminé**Nature du repère : **Laisse d'inondation****Commentaires** : Traces sur mur dans restaurant le L'Ora.**GÉNÉRAL**

Vue rapprochée du repère, DDT2A, 2023

Commentaires sur le nivellement : Hauteur depuis le quai: 2,16 m mesuré dans le restaurant plus 30cm hauteur de marche

Différence entre le niveau d'eau et la référence (en m) : 2.460 m
