Commune : **OTA**Rivière : **Porto****Rive gauche du Porto - Marine de Porto - Plage #2****1**

Code : 24_PORTO_S_8

SOURCE DE REPÉRAGE : RELEVÉS LAISSES SUITE À LA CRUE DU 04/11/2023 DU PORTO - 07/11/2023

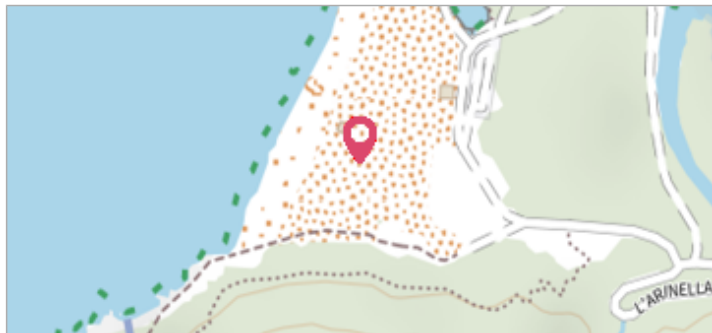
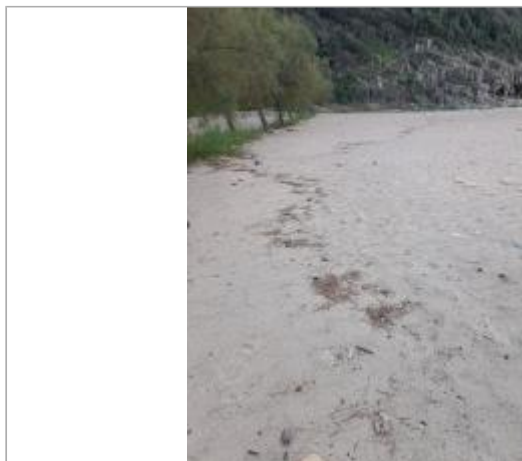
Vue du site, DDT2A, 2023
