Commune : **OTA**Rivière : **Porto****Rive gauche du Porto - Marine de Porto - Plage #7****1** Repère(s) sur le site**GÉNÉRAL**

Code : 24\_PORTO\_S\_13

Code : 24\_PORTO\_R\_13\_1

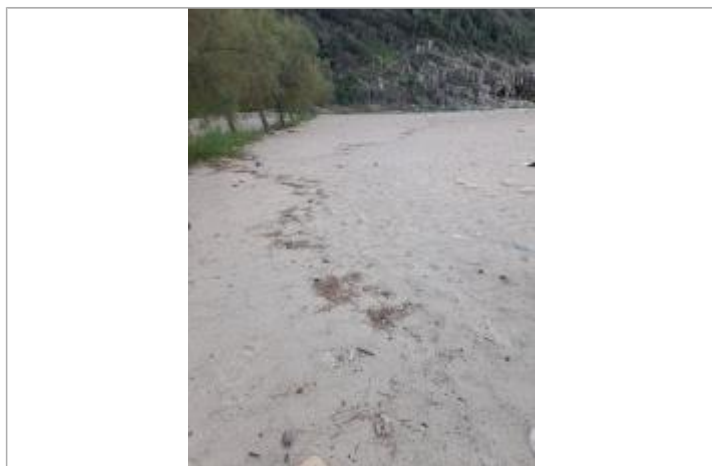
Nature de l'inondation : **Débordement de cours d'eau**Nature du repère : **Limite au sol****Commentaires** : Limite d'inondation sur plage. Aucun apport par des franchissements par paquets de mer**GÉNÉRAL**

Vue de la laisse, DDT2A, 2023
