Commune : **OTA**Rivière : **Porto****Rive gauche du Porto - Marine de Porto - Plage #9****1** Repère(s) sur le site**GÉNÉRAL**

Code : 24\_PORTO\_S\_15

Code : 24\_PORTO\_R\_15\_1

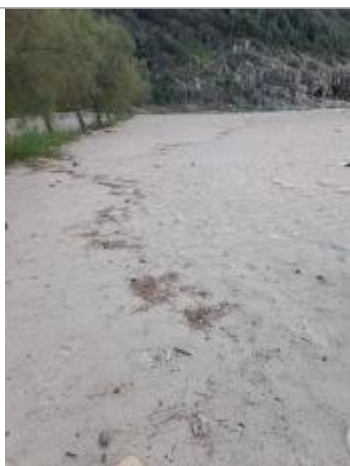
**4 novembre 2023**Altitude calculée de l'eau : **non déterminé**Nature de l'inondation : **Débordement de cours d'eau**Nature du repère : **Limite au sol****Commentaires** : Limite d'inondation sur plage. Aucun apport par des franchissements par paquets de mer**GÉNÉRAL**

Vue de la laisse, DDT2A, 2023
