Commune : OTA

Rivière : Porto

Rive gauche du Porto - Marine de Porto - Plage #9

GÉNÉRAL**Unité de gestion :** Corse**Code :** 24_PORTO_S_15**Auteur :** amfromental**Date de mise à jour :** 16/02/2024

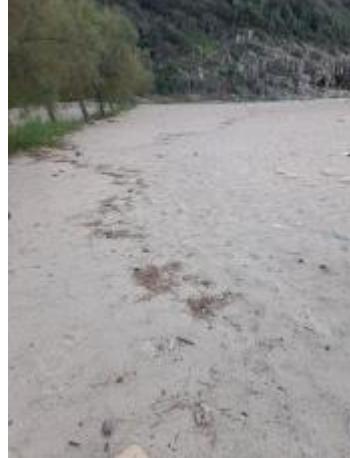
Vue du site, DDT2A, 2023

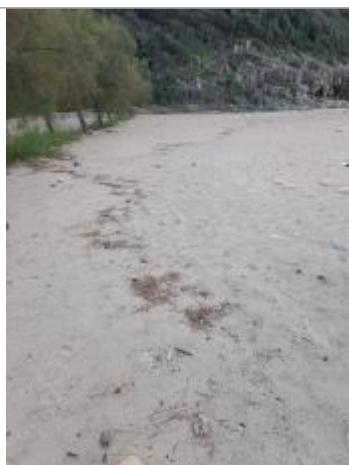
**4 Novembre 2023**Nature de l'inondation : **Débordement de cours d'eau**Altitude calculée de l'eau : **non déterminé**Nature du repère : **Limite au sol****Commentaires :** Limite d'inondation sur plage. Aucun apport par des franchissements par paquets de mer**GÉNÉRAL****Code :** 24_PORTO_R_15_1**Date de mise à jour :****Auteur :** amfromental

Vue de la laisse, DDT2A, 2023
