Commune : **OTA**Rivière : **Porto****Rive gauche du Porto - Marine de Porto - Plage #10****1** Repère(s) sur le site**GÉNÉRAL**

Code : 24_PORTO_S_16

Code : 24_PORTO_R_16_1

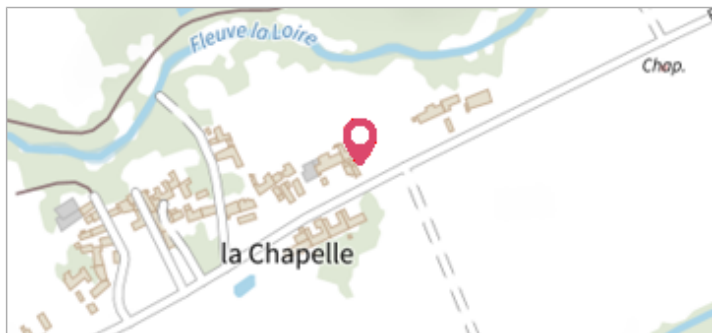
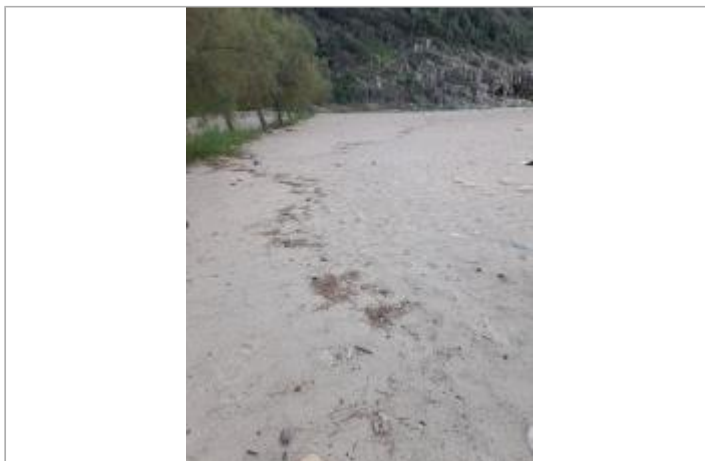
Vue du site, DDT2A, 2023
