Commune : **OTA**Rivière : **Porto****Rive gauche du Porto - Marine de Porto - avant entrée du camping municipal****1** Repère(s) sur le site**GÉNÉRAL**

Code : 24_PORTO_S_29

**4 Novembre 2023**Nature de l'inondation : **Débordement de cours d'eau**Altitude calculée de l'eau : **non déterminé**Nature du repère : **Laisse d'inondation**

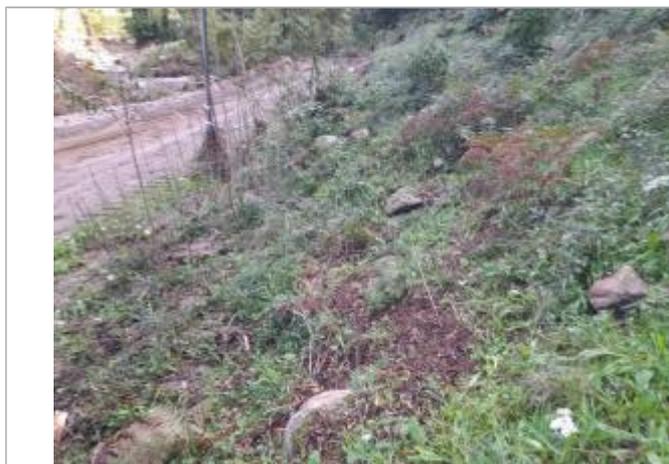
Commentaires : Laises de crue sur éléments naturels.

Vue rapprochée du repère, DDT2A, 2023

État du repère : Disparu

Différence entre le niveau d'eau et la référence (en m) : 1.100 m
