Commune : MASSIAC

**19 Route d'Aurillac, N122**

Rivière : L' Alagnon

**GÉNÉRAL****Unité de gestion :** Loire-Allier-Cher-Indre**Code :** WEB\_S\_202402205455**Date de mise à jour :** 20/02/2024**Auteur :** SPC LACI

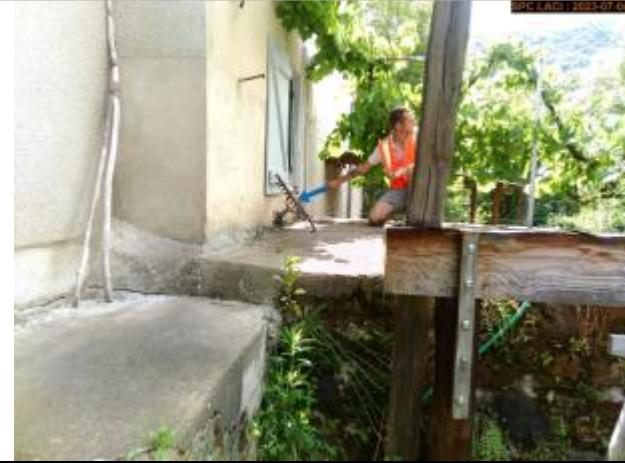
**Commentaires :** Ce site se trouve sur la route d'Aurillac de la N122 au niveau de la maison au numéro N°19. Plus précisément, il se situe sur la terrasse derrière la maison.

Vue du site en 2023

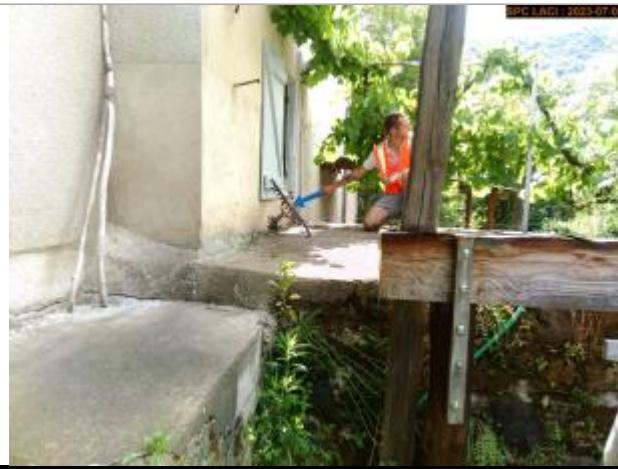
**Commentaires :** Ce repère de crue est un témoignage oral. L'eau a atteint la terrasse derrière la maison. Plus précisément, elle est passée au dessus du socle béton, à 0.25 m au-dessus du sol de la terrasse.

Vue du repère en 2023
