Commune : **MASSIAC**Rivière : **L' Alagnon****19 Route d'Aurillac, N122****Commentaires** : Ce site se trouve sur la route d'Aurillac de la N122 au niveau de la maison au numéro N°19. Plus précisément, il se situe sur la terrasse derrière la maison.**1** Repère(s) sur le site**GÉNÉRAL****Unité de gestion** : Loire-Allier-Cher-Indre**Code** : WEB_S_202402205455 **Date de mise à jour** : 20/02/2024**Auteur** : SPC LACI

GÉOLOCALISATION**Coordonnées WGS84** : X: 3.18838296 / Y: 45.24664580**Coordonnées RGF93 (Lambert 93)** X: 714779.09 / Y: 6460829.44**Coordonnées RGF93 (ETRS89)** : X: 3.188383 / Y: 45.2466458**Code Hydro**: K25-0300 **Rive de référence**: Gauche**5 novembre 1994**

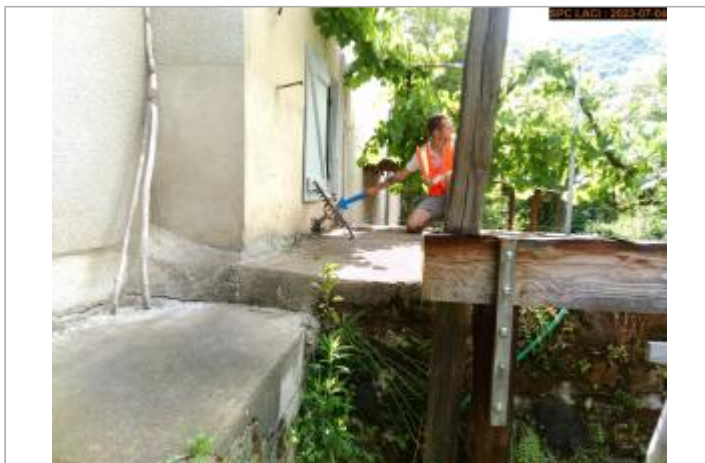
Vue du site en 2023

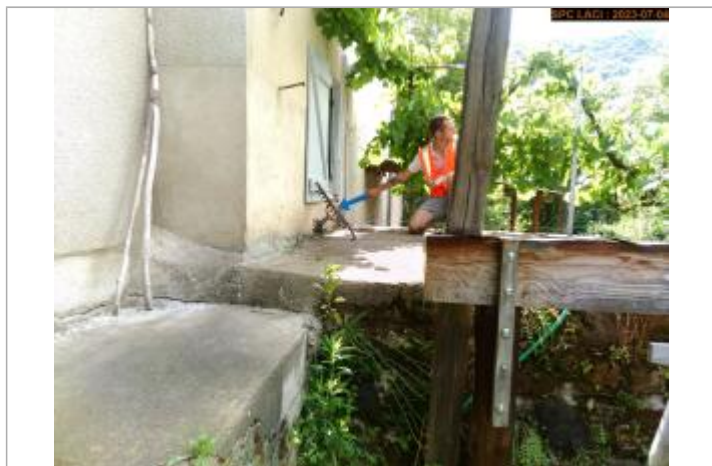
Nature de l'inondation : **Débordement de cours d'eau**Altitude calculée de l'eau : **543.729 m**Nature du repère : **Témoignage oral****Commentaires** : Ce repère de crue est un témoignage oral. L'eau a atteint la terrasse derrière la maison. Plus précisément, elle est passée au dessus du socle béton, à 0.25 m au-dessus du sol de la terrasse.**GÉNÉRAL****Code** : WEB_R_202402200157 **Date de mise à jour** :**Auteur** : SPC LACI

MARQUE**Maximum de l'inondation** : Oui**Visibilité** : Non**État du repère** : Disparu**Pérennité** : Aucune**Repère calculé** : Non**PHEC** : Non

Vue du repère en 2023
