Commune : **MASSIAC**Rivière : **L' Alagnon****19 Route d'Aurillac, N122****Commentaires** : Ce site se trouve sur la route d'Aurillac de la N122 au niveau de la maison au numéro N°19. Plus précisément, il se situe sur la terrasse derrière la maison.**1** Repère(s) sur le site**GÉNÉRAL****Unité de gestion** : Loire-Allier-Cher-Indre**Code** : WEB\_S\_202402205455**Date de mise à jour** : 20/02/2024**Auteur** : SPC LACI

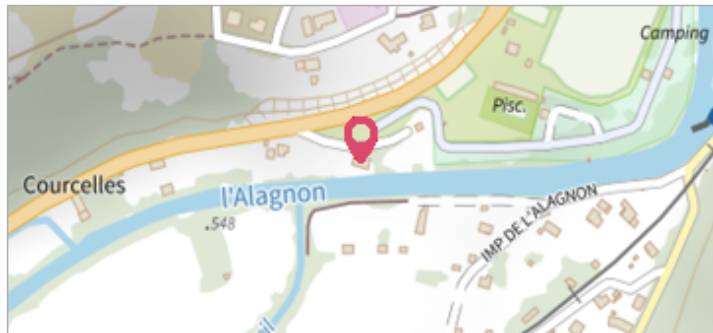
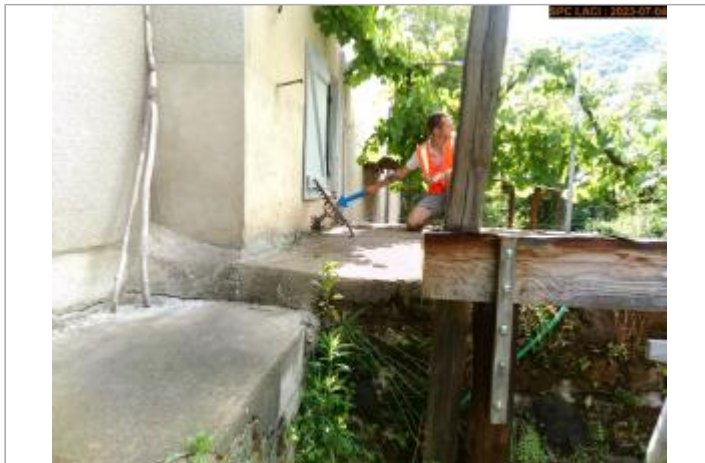
Vue du site en 2023

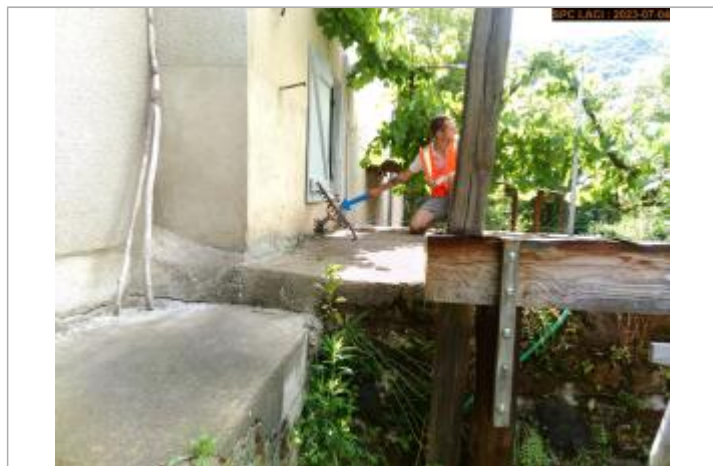
**5 Novembre 1994**Nature de l'inondation : **Débordement de cours d'eau**Altitude calculée de l'eau : **543.729 m**Nature du repère : **Témoignage oral****Commentaires** : Ce repère de crue est un témoignage oral. L'eau a atteint la terrasse derrière la maison. Plus précisément, elle est passée au dessus du socle béton, à 0.25 m au-dessus du sol de la terrasse.**GÉNÉRAL****Code** : WEB\_R\_202402200157**Date de mise à jour** :**Auteur** : SPC LACI

Vue du repère en 2023
