Commune : **MASSIAC**Rivière : **L' Alagnon****Entrée vestiaire du Stade de Courcelles****Commentaires** : Ce site se trouve au niveau du stade de Courcelles sur l'avenue du même nom de la route N122. Plus précisément, il est situé à l'entrée centrale des vestiaires du Stade.**1** Repère(s) sur le site**GÉNÉRAL****Unité de gestion** : Loire-Allier-Cher-Indre**Code** : WEB_S_202402201830 **Date de mise à jour** : 20/02/2024**Auteur** : SPC LACI

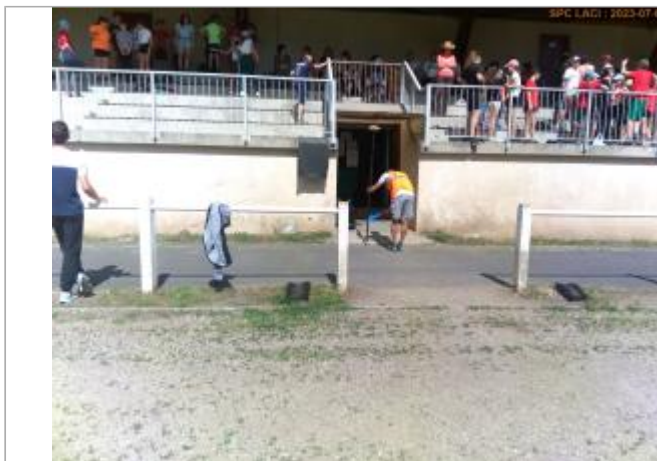
Vue du site en 2023

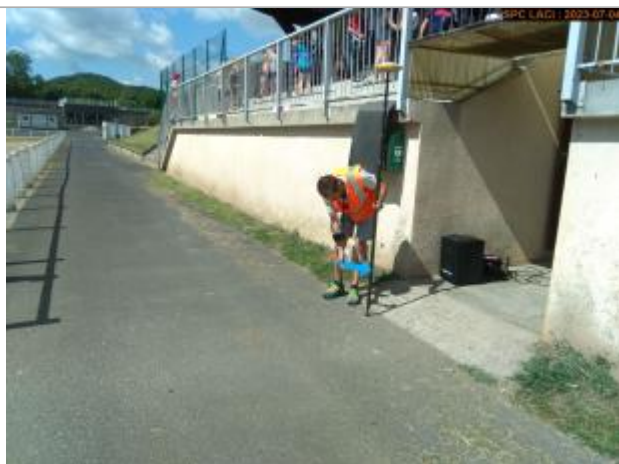
Nature de l'inondation : **Débordement de cours d'eau**Altitude calculée de l'eau : **540.979 m**Nature du repère : **Photographie****Commentaires** : Ce repère de crue a été établi à partir d'une laisse d'inondation issue de la crue de novembre 1994. L'eau a atteint les vestiaires du stade. Plus précisément, elle est montée à 0.30 m au-dessus du sol.**GÉNÉRAL****Code** : WEB_R_202402204819**Date de mise à jour** :**Auteur** : SPC LACI

MARQUE**Maximum de l'inondation** : Oui**Visibilité** : Oui**État du repère** : Disparu**Pérennité** : Aucune**Repère calculé** : Non**PHEC** : Non**SOURCE DE REPÉRAGE : SPC LACI, RECENSEMENT DES REPÈRES DE CRUES ÉTÉ 2023 -****Type de repérage** : Campagne de terrain post-inondation**Organisme(s)** : SPC Loire-Allier-Cher-Indre**NIVELLEMENT DGPS SPC LACI - 04/07/2023****Méthode** : GPS**Organisme** : SPC Loire-Allier-Cher-Indre**Référence nivelée** : Autre type de référence**Description référence du repère** : Sol**Système altimétrique** : NGF IGN 1969 (système normal)**Altitude de la référence (en m)** : 540.679 m**Différence entre le niveau d'eau et la référence (en m)** : 0.300 m**Altitude calculée de l'eau (en m)** : 540.979

Vue du repère en 2023
