Commune : **MASSIAC**Rivière : **L' Alagnon****Entrée vestiaire du Stade de Courcelles****Commentaires** : Ce site se trouve au niveau du stade de Courcelles sur l'avenue du même nom de la route N122. Plus précisément, il est situé à l'entrée centrale des vestiaires du stade.**1** Repère(s) sur le site**GÉNÉRAL****Unité de gestion** : Allier**Code** : WEB_S_202402201830**Date de mise à jour** : 20/02/2024**Auteur** : SPC LACI

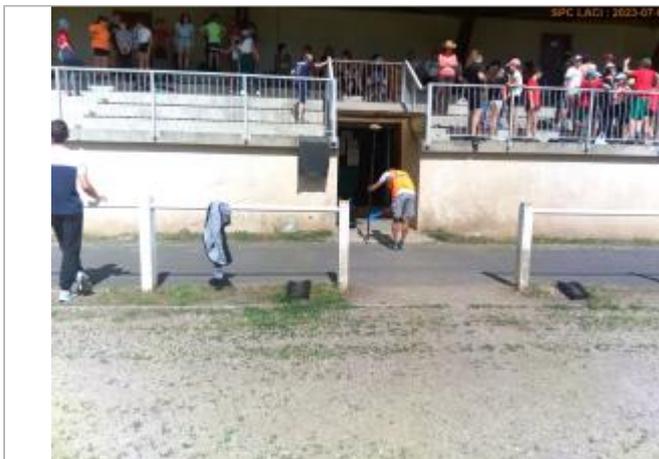
Vue du site en 2023

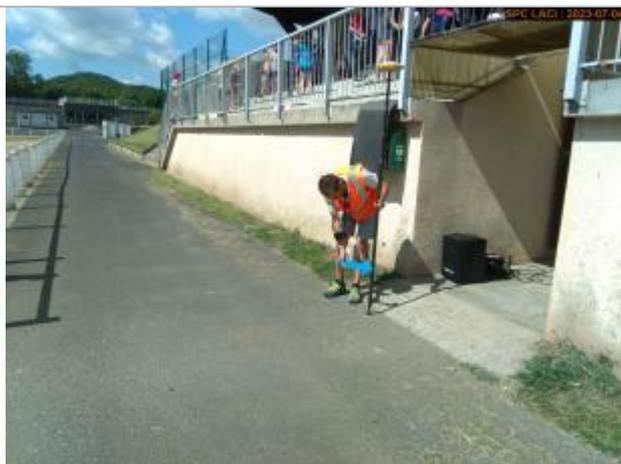
**5 Novembre 1994**Nature de l'inondation : **Débordement de cours d'eau**Altitude calculée de l'eau : **540.979 m**Nature du repère : **Photographie****Commentaires** : Ce repère de crue a été établi à partir d'une laisse d'inondation issue de la crue de novembre 1994. L'eau a atteint les vestiaires du stade. Plus précisément, elle est montée à 0.30 m au-dessus du sol.**GÉNÉRAL****Code** : WEB_R_202402204819**Date de mise à jour** :**Auteur** : SPC LACI

MARQUE**Maximum de l'inondation** : Oui**Visibilité** : Oui**État du repère** : Disparu**Pérennité** : Aucune**Repère calculé** : Non**PHEC** : Non**SOURCE DE REPÉRAGE : RECENSEMENT DES REPÈRES DE CRUES ÉTÉ 2023 (SPC LACI) -****Type de repérage** : Campagne de terrain post-inondation**Organisme** : SPC Loire-Allier-Cher-Indre**NIVELLEMENT DGPS SPC LACI - 04/07/2023****Méthode** : GPS**Organisme** : SPC Loire-Allier-Cher-Indre**Référence nivelée** : Autre type de référence**Description référence du repère** : Sol**Système altimétrique** : NGF IGN 1969 (système normal)**Altitude de la référence (en m)** : 540.679 m**Différence entre le niveau d'eau et la référence (en m)** : 0.300 m**Altitude calculée de l'eau (en m)** : 540.979

Vue du repère en 2023
