Commune : **MASSIAC**Rivière : **L' Alagnon****Entrée vestiaire du Stade de Courcelles****Commentaires** : Ce site se trouve au niveau du stade de Courcelles sur l'avenue du même nom de la route N122. Plus précisément, il est situé à l'entrée centrale des vestiaires du Stade.**1** Repère(s) sur le site**GÉNÉRAL****Unité de gestion** : Loire-Allier-Cher-Indre**Code** : WEB\_S\_202402201830 **Date de mise à jour** : 20/02/2024**Auteur** : SPC LACI

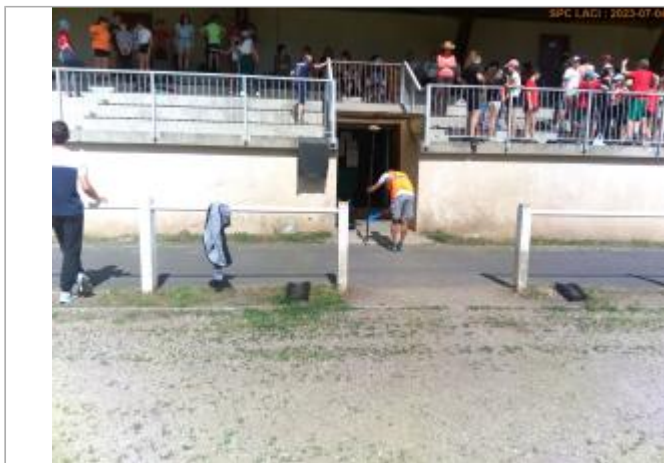
Vue du site en 2023

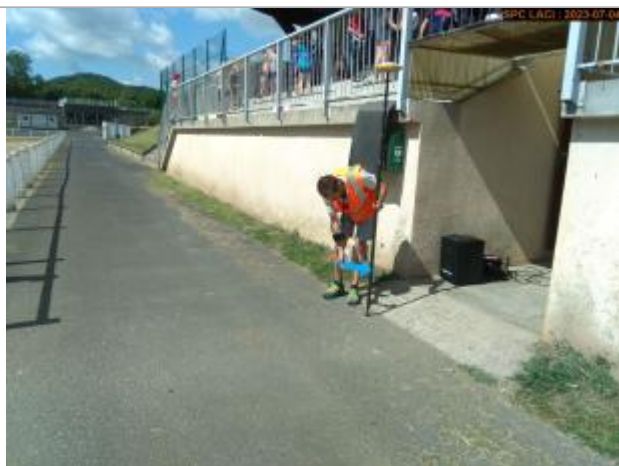
Nature de l'inondation : **Débordement de cours d'eau**Altitude calculée de l'eau : **540.979 m**Nature du repère : **Photographie****Commentaires** : Ce repère de crue a été établi à partir d'une laisse d'inondation issue de la crue de novembre 1994. L'eau a atteint les vestiaires du stade. Plus précisément, elle est montée à 0.30 m au-dessus du sol.**GÉNÉRAL****Code** : WEB\_R\_202402204819**Date de mise à jour** :**Auteur** : SPC LACI

**MARQUE****Maximum de l'inondation** : Oui**Visibilité** : Oui**État du repère** : Disparu**Pérennité** : Aucune**Repère calculé** : Non**PHEC** : Non**SOURCE DE REPÉRAGE : SPC LACI, RECENSEMENT DES REPÈRES DE CRUES ÉTÉ 2023 -****Type de repérage** : Campagne de terrain post-inondation**Organisme(s)** : SPC Loire-Allier-Cher-Indre**NIVELLEMENT DGPS SPC LACI - 04/07/2023****Méthode** : GPS**Organisme** : SPC Loire-Allier-Cher-Indre**Référence nivelée** : Autre type de référence**Description référence du repère** : Sol**Système altimétrique** : NGF IGN 1969 (système normal)**Altitude de la référence (en m)** : 540.679 m**Différence entre le niveau d'eau et la référence (en m)** : 0.300 m**Altitude calculée de l'eau (en m)** : 540.979 m

Vue du repère en 2023
