Commune : **MASSIAC**Rivière : **L' Alagnon****Entrée vestiaire du Stade de Courcelles****Commentaires** : Ce site se trouve au niveau du stade de Courcelles sur l'avenue du même nom de la route N122. Plus précisément, il est situé à l'entrée centrale des vestiaires du stade.**1** Repère(s) sur le site**GÉNÉRAL****Unité de gestion** : Allier**Code** : WEB_S_202402201830**Date de mise à jour** : 20/02/2024**Auteur** : SPC LACI

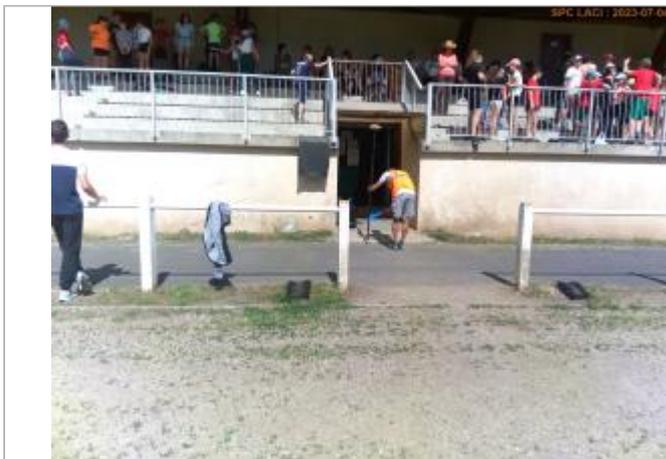
Vue du site en 2023
