Commune : **MASSIAC**Rivière : **L' Alagnon****Impasse de l'Alagnon, Bâtiment agricole, à côté du N°4,****Commentaires :** Ce site se trouve au niveau de l'Impasse de l'Alagnon. Plus précisément, il se situe sur un bâtiment agricole en moellon à côté du N°4.**1** Repère(s) sur le site**GÉNÉRAL****Unité de gestion :** Loire-Allier-Cher-Indre**Code :** WEB_S_202402211850 **Date de mise à jour :** 21/02/2024**Auteur :** SPC LACI

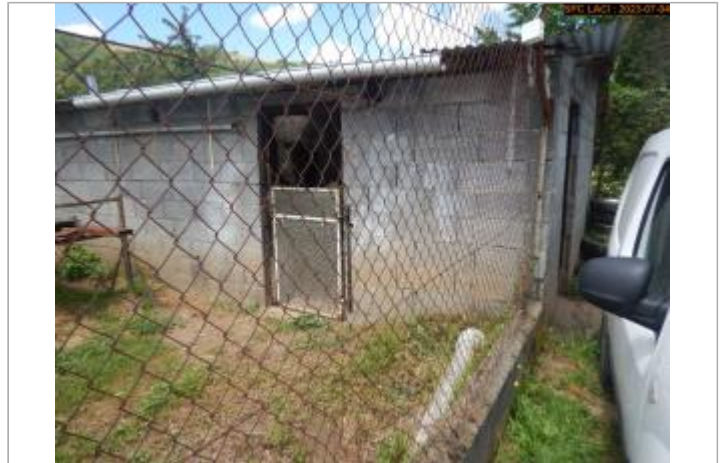
Vue du site en 2023

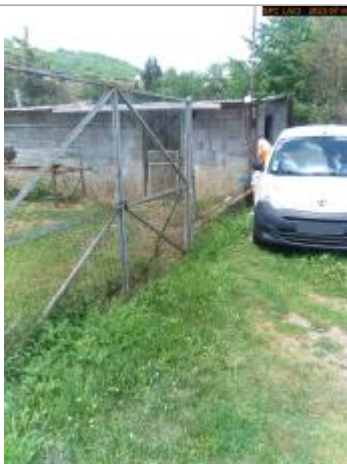
**Décembre 2003**Nature de l'inondation : **Débordement de cours d'eau**Altitude calculée de l'eau : **542.908 m**Nature du repère : **Laisse d'inondation****Commentaires :** Ce repère de crue est une laisse d'inondation issue de la crue de novembre 1994. Elle est située sur les murs d'un bâtiment agricole à 0.55 m au-dessus du sol.**GÉNÉRAL****Code :** WEB_R_202402213652**Date de mise à jour :****Auteur :** SPC LACI

Vue du repère en 2023
