Commune : **SAINT-PIERRE-DES-IFS** | Rivière : **L' Algot**

## Sol du chemin montant vers l'habitation de M.Chanlon

**GÉNÉRAL**

**Unité de gestion :** Seine aval-Côtiers Normands  
**Code :** WEB\_S\_202402212037    **Date de mise à jour :** 21/02/2024  
**Auteur :** valerieUR

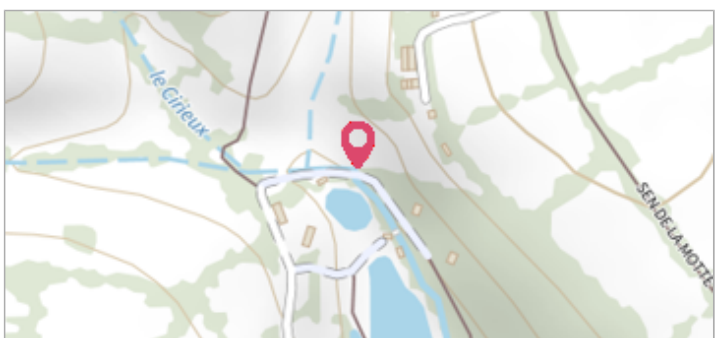
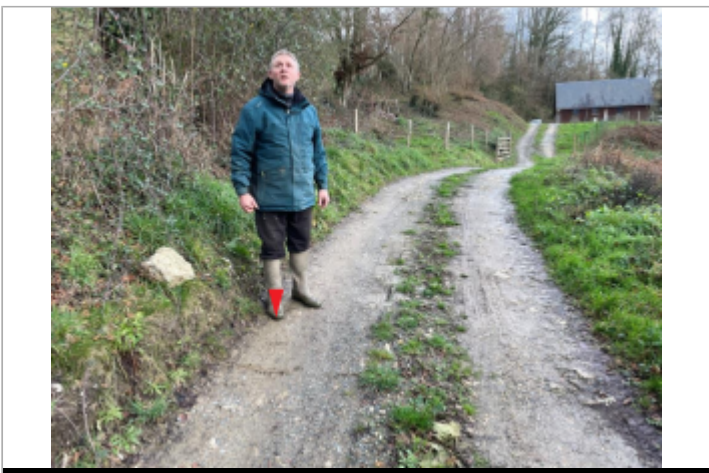
**Commentaires :** Débordement du Cirieux en rive gauche sur le chemin desservant l'habitation de M. Chanlon. D'après son témoignage, le niveau maximal atteint correspond à la pierre sur le talus.

Vue globale permettant de voir le niveau atteint et la maison

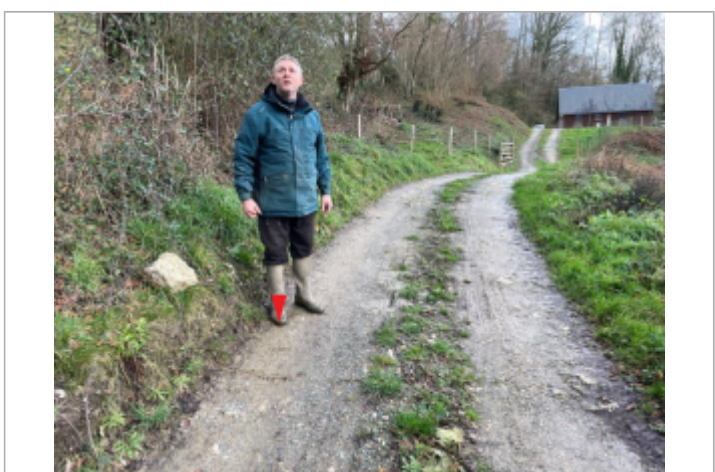
**Commentaires :** Laisse de crue au sol.

Localisation du niveau au pied de la personne, environnement lointain avec vue de la maison

**SOL DE LA CHAUSSÉE AU NIVEAU DE LA PIERRE SUR LE TALUS - 11/01/2023**

**Méthode :** GPS  
**Référence nivelée :** Marque d'inondation  
**Description référence du repère :** Sol de la voirie  
**Système altimétrique :** NGF IGN 1969 (système normal)  
**Altitude de la référence (en m) :** 118.580 m  
**Différence entre le niveau d'eau et la référence (en m) :** 0.000 m  
**Altitude calculée de l'eau (en m) :** 118.58 m
