Commune : **SAINT-PIERRE-DES-IFS**

Rivière : **L' Algot**

Sol du chemin montant vers l'habitation de M.Chanlon

Code : WEB_S_202402212037

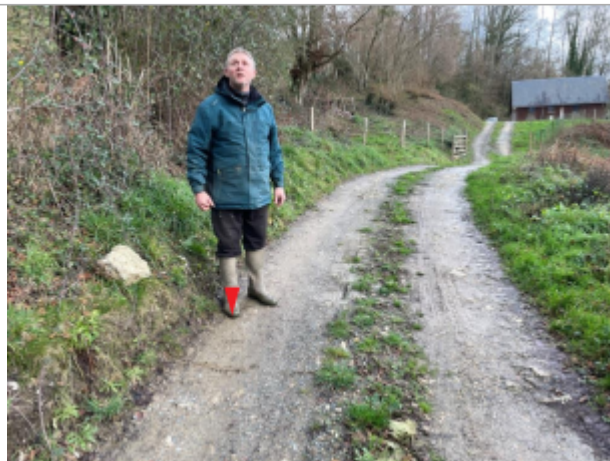
Commentaires : Débordement du Cirieux en rive gauche sur le chemin desservant l'habitation de M. Chanlon. D'après son témoignage, le niveau maximal atteint correspond à la pierre sur le talus.

Vue globale permettant de voir le niveau atteint et la maison

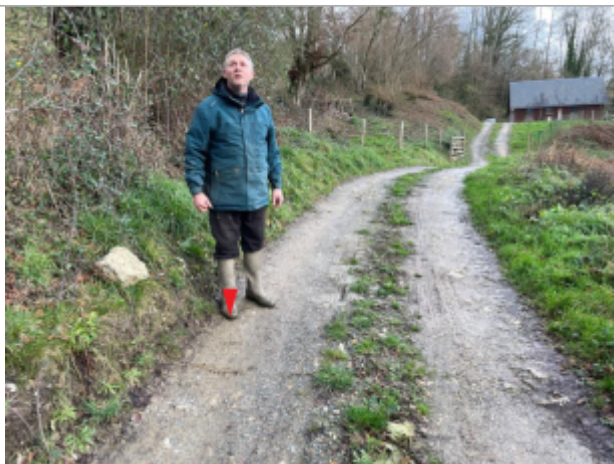
Commentaires : Laisse de crue au sol.

Localisation du niveau au pied de la personne, environnement lointain avec vue de la maison

SOL DE LA CHAUSSÉE AU NIVEAU DE LA PIERRE SUR LE TALUS - 11/01/2023
