Commune : **SAINT-PIERRE-DES-IFS**Rivière : **L' Algot****Sol du chemin montant vers l'habitation de M.Chanlon**

GÉNÉRAL**Unité de gestion :** Seine aval-Côtiers Normands**Code :** WEB_S_202402212037**Date de mise à jour :** 21/02/2024**Auteur :** valerieUR

GÉNÉRAL**Code :** WEB_R_202402213753**Date de mise à jour :****Auteur :** valerieUR

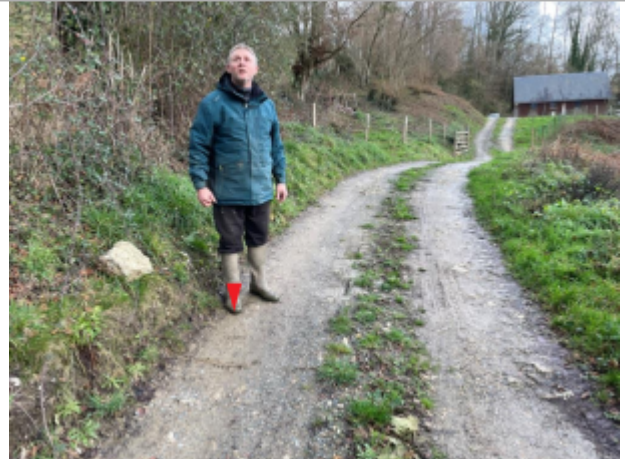
Commentaires : Débordement du Cirieux en rive gauche sur le chemin desservant l'habitation de M. Chanlon. D'après son témoignage, le niveau maximal atteint correspond à la pierre sur le talus.

Vue globale permettant de voir le niveau atteint et la maison

Commentaires : Laisse de crue au sol.

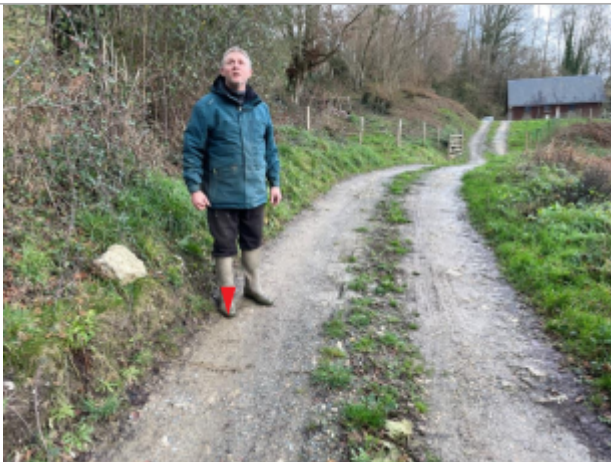
Localisation du niveau au pied de la personne, environnement lointain avec vue de la maison

SOL DE LA CHAUSSÉE AU NIVEAU DE LA PIERRE SUR LE TALUS - 11/01/2023**Méthode :** GPS**Référence nivelée :** Marque d'inondation**Description référence du repère :** Sol de la voirie**Système altimétrique :** NGF IGN 1969 (système normal)**Altitude de la référence (en m) :** 118.580 m**Différence entre le niveau d'eau et la référence (en m) :** 0.000 m**Altitude calculée de l'eau (en m) :** 118.58 m
