Commune : **MASSIAC**Rivière : **L' Alagnon****31 Impasse de Courcelles, Garage**

**1** Repère(s) sur le site**GÉNÉRAL****Unité de gestion :** Loire-Allier-Cher-Indre**Code :** WEB\_S\_202402215411**Date de mise à jour :** 21/02/2024**Auteur :** SPC LACI

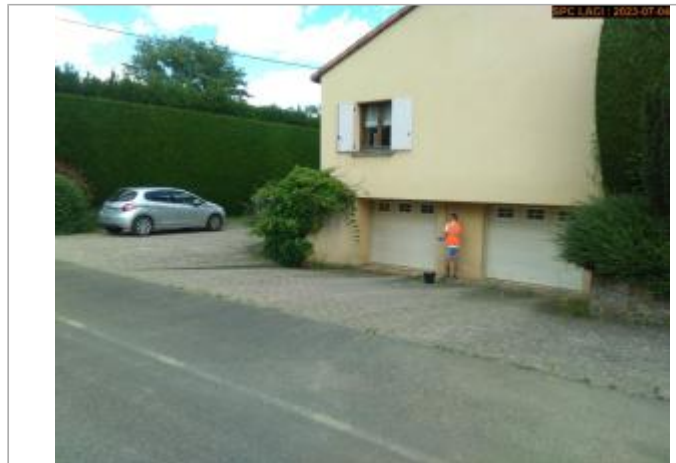
**Commentaires :** Ce site se trouve au niveau de l'Impasse de Courcelles au niveau de la maison au numéro N°31. Plus précisément, il se situe au niveau de l'entrée des deux garages.

Vue du site en 2023

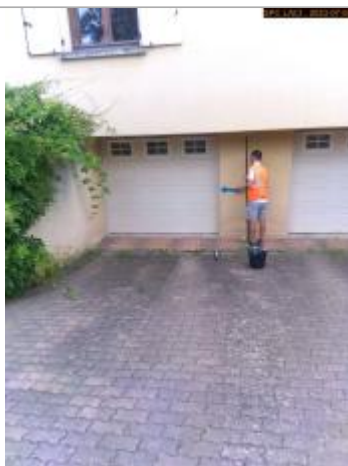
**Commentaires :** Ce repère de crue est un témoignage oral de la crue de novembre 1994. L'eau est arrivée dans les deux garage dans la partie basse de la maison. Plus précisément, elle est montée à 0.95 m au-dessus du seuil de la porte gauche du garage.

Vue du repère en 2023
