Commune : **MASSIAC**Rivière : **L' Alagnon****31 Impasse de Courcelles, Garage****Commentaires** : Ce site se trouve au niveau de l'Impasse de Courcelles au niveau de la maison au numéro N°31. Plus précisément, il se situe au niveau de l'entrée des deux garages.**1** Repère(s) sur le site**GÉNÉRAL****Unité de gestion** : Loire-Allier-Cher-Indre**Code** : WEB_S_202402215411 **Date de mise à jour** : 21/02/2024**Auteur** : SPC LACI

GÉOLOCALISATION**Coordonnées WGS84** : X: 3.19410566 / Y: 45.25007440**Coordonnées RGF93 (Lambert 93)** X: 715227.12 / Y: 6461211.3**Coordonnées RGF93 (ETRS89)** : X: 3.1941057 / Y: 45.2500744**Code Hydro**: K25-0300 **Rive de référence**: Droite**5 novembre 1994**

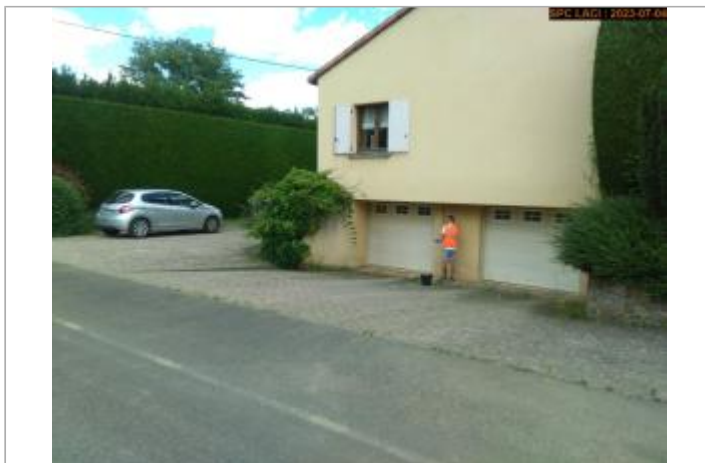
Vue du site en 2023

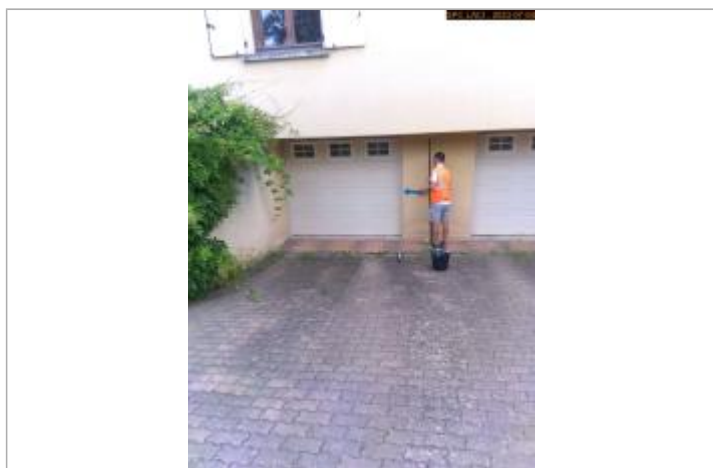
Nature de l'inondation : **Débordement de cours d'eau**Altitude calculée de l'eau : **538.568 m**Nature du repère : **Laisse d'inondation****Commentaires** : Ce repère de crue est un témoignage oral de la crue de novembre 1994. L'eau est arrivée dans les deux garage dans la partie basse de la maison. Plus précisément, elle est montée à 0.95 m au-dessus du seuil de la porte gauche du garage.**GÉNÉRAL****Code** : WEB_R_202402210623**Date de mise à jour** :**Auteur** : SPC LACI

MARQUE**Maximum de l'inondation** : Oui**Visibilité** : Oui**État du repère** : Disparu**Pérennité** : Aucune**Repère calculé** : Non**PHEC** : Non**SOURCE DE REPÉRAGE : SPC LACI, RECENSEMENT DES REPÈRES DE CRUES ÉTÉ 2023 -****Type de repérage** : Campagne de terrain post-inondation**Organisme(s)** : SPC Loire-Allier-Cher-Indre**NIVELLEMENT DGPS SPC LACI - 04/07/2023****Méthode** : GPS**Organisme** : SPC Loire-Allier-Cher-Indre**Référence nivelée** : Autre type de référence**Description référence du repère** : Seuil de la porte gauche du garage**Système altimétrique** : NGF IGN 1969 (système normal)**Altitude de la référence (en m)** : 537.618 m**Différence entre le niveau d'eau et la référence (en m)** : 0.950 m**Altitude calculée de l'eau (en m)** : 538.568

Vue du repère en 2023
