Commune : **MASSIAC**Rivière : **L' Alagnon****31 Impasse de Courcelles, Garage****Commentaires** : Ce site se trouve au niveau de l'Impasse de Courcelles au niveau de la maison au numéro N°31. Plus précisément, il se situe au niveau de l'entrée des deux garages.**1** Repère(s) sur le site**GÉNÉRAL****Unité de gestion** : Loire-Allier-Cher-Indre**Code** : WEB\_S\_202402215411 **Date de mise à jour** : 21/02/2024**Auteur** : SPC LACI

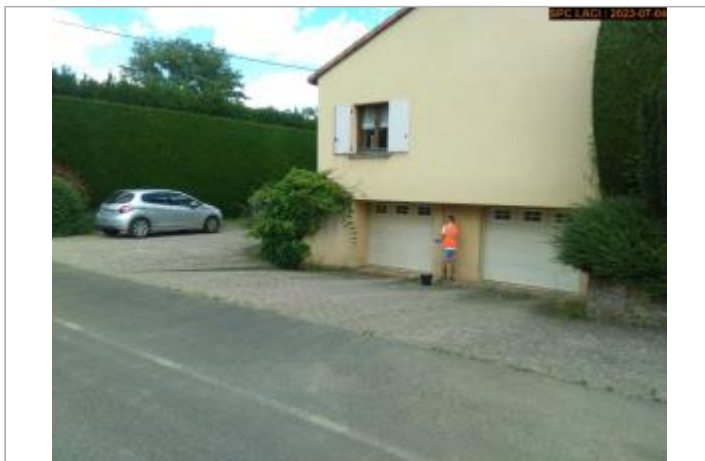
Vue du site en 2023
