Commune : **MASSIAC**Rivière : **L' Alagnon****31 Impasse de Courcelles, Garage****Commentaires** : Ce site se trouve au niveau de l'Impasse de Courcelles au niveau de la maison au numéro N°31. Plus précisément, il se situe au niveau de l'entrée des deux garages.**1** Repère(s) sur le site**GÉNÉRAL****Unité de gestion** : Loire-Allier-Cher-Indre**Code** : WEB_S_202402215411 **Date de mise à jour** : 21/02/2024**Auteur** : SPC LACI

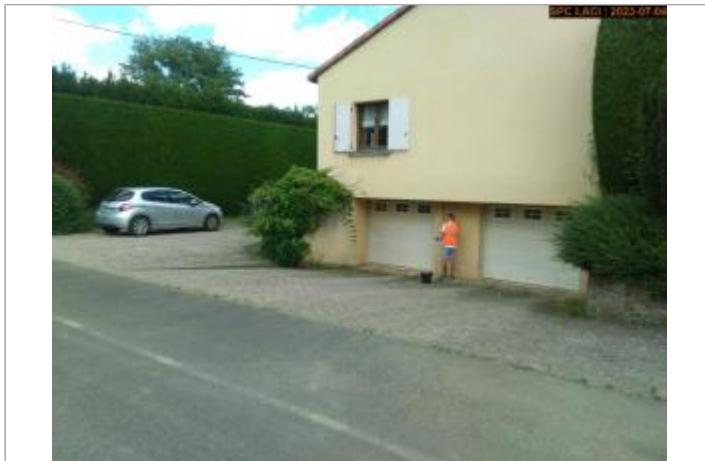
Vue du site en 2023

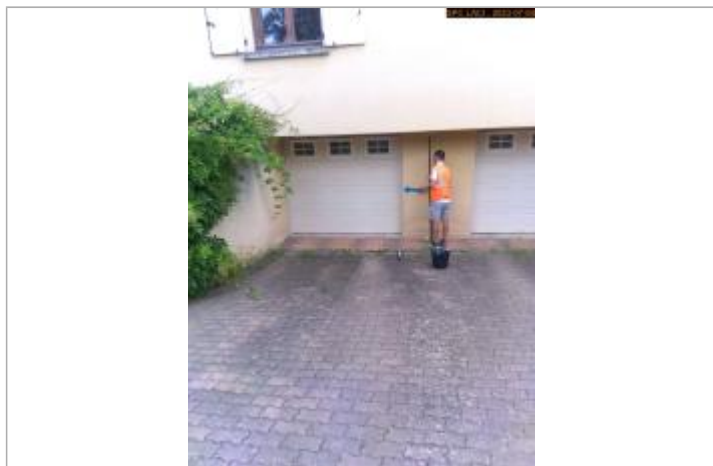
**5 novembre 1994**Nature de l'inondation : **Débordement de cours d'eau**Altitude calculée de l'eau : **538.568 m**Nature du repère : **Laisse d'inondation****Commentaires** : Ce repère de crue est un témoignage oral de la crue de novembre 1994. L'eau est arrivée dans les deux garage dans la partie basse de la maison. Plus précisément, elle est montée à 0.95 m au-dessus du seuil de la porte gauche du garage.**GÉNÉRAL****Code** : WEB_R_202402210623**Date de mise à jour** :**Auteur** : SPC LACI

Vue du repère en 2023
