Commune : **MASSIAC**Rivière : **L' Alagnon****31 Impasse de Courcelles, Garage**

1 Repère(s) sur le site**GÉNÉRAL****Unité de gestion :** Loire-Allier-Cher-Indre**Code :** WEB_S_202402215411**Date de mise à jour :** 21/02/2024**Auteur :** SPC LACI

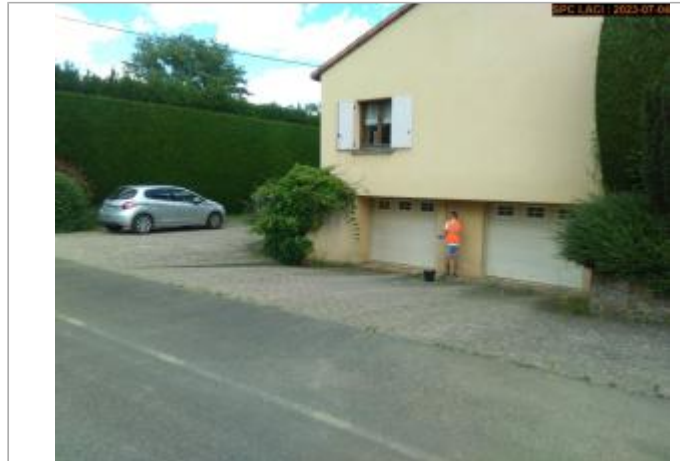
Commentaires : Ce site se trouve au niveau de l'Impasse de Courcelles au niveau de la maison au numéro N°31. Plus précisément, il se situe au niveau de l'entrée des deux garages.

Vue du site en 2023
