Commune : **MASSIAC**Rivière : **L' Alagnon****5 Rue Jacques Chaban Delmas**

**1** Repère(s) sur le site**GÉNÉRAL****Unité de gestion** : Loire-Allier-Cher-Indre**Code** : WEB\_S\_202402214217 **Date de mise à jour** : 21/02/2024**Auteur** : SPC LACI

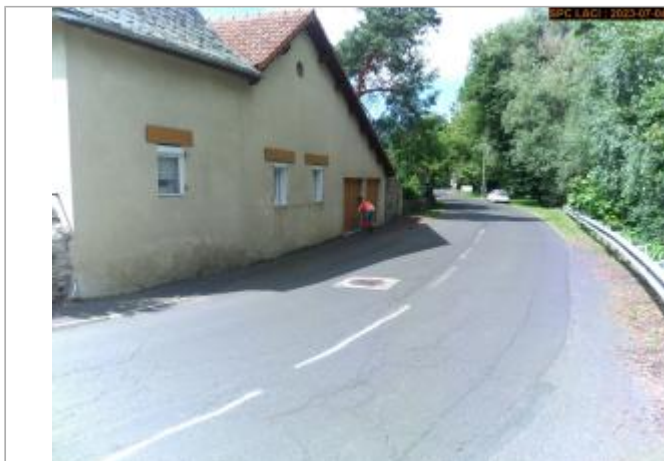
Vue du site en 2023

**Commentaires** : Ce site se trouve au niveau de la rue Jacques Chaban Delmas au niveau de la maison au numéro N°5. Plus précisément, il se situe au niveau des garages marrons sur la rue.

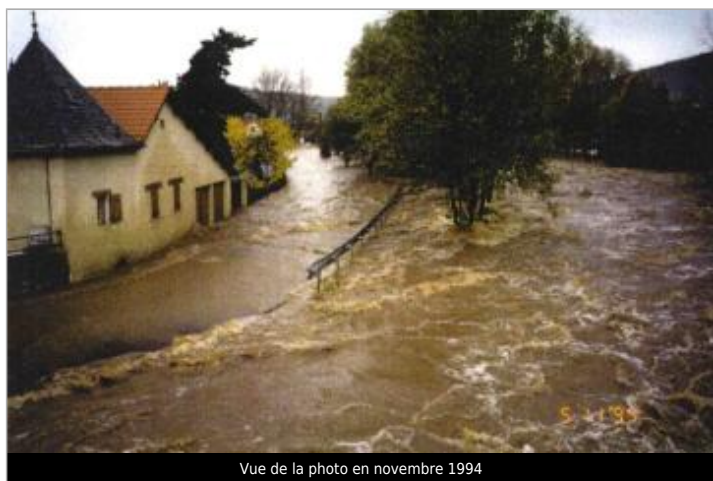
Vue de la photo en novembre 1994

**Commentaires** : Ce repère de crue a été établi à partir des photographies issue de la crue de novembre 1994. L'eau est montée légèrement au-dessus du seuil des garages de la maison de la rue.
