Commune : MASSIAC

## 5 Rue Jacques Chaban Delmas

Rivière : L' Alagnon

## 5 Novembre 1994

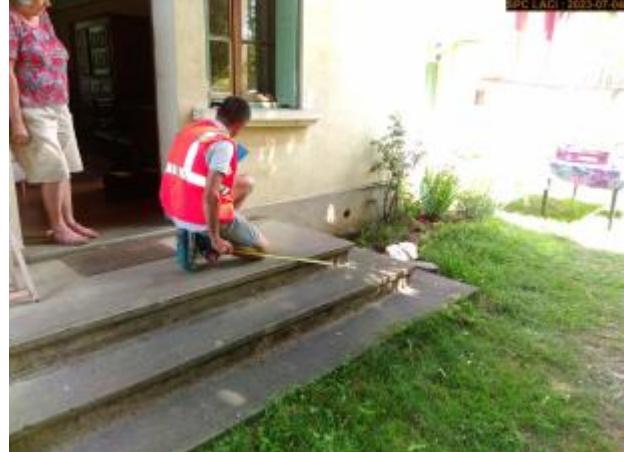
**Commentaires :** Ce site se trouve dans la propriété au numéro N°5 de la rue Jacques Chaban Delmas. Plus précisément, il se situe côté arrière au niveau de l'accès par l'escalier côté jardin.

Vue du site en 2023

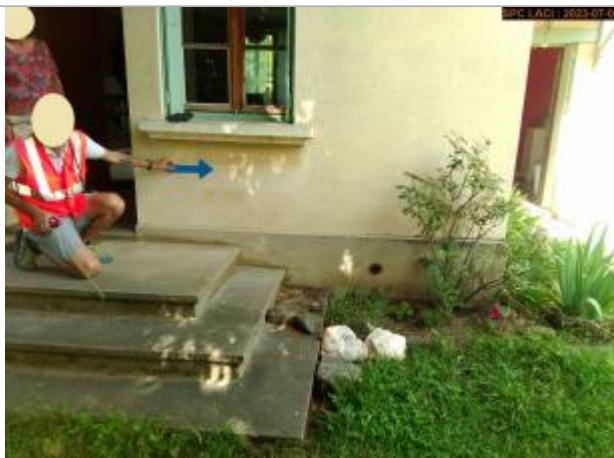
**Commentaires :** Ce repère de crue est un témoignage oral de la crue de novembre 1994. L'eau a atteint et rentré à l'intérieur de la maison. Plus précisément, elle est montée à 0.36 m au-dessus du parquet.

Vue du repère en 2023

**MARQUE****Maximum de l'inondation :** Oui**Visibilité :** Non**État du repère :** Disparu**Pérennité :** Aucune**Repère calculé :** Non**PHEC :** Non**SOURCE DE REPÉRAGE : SPC LACI, RECENSEMENT DES REPÈRES DE CRUES ÉTÉ 2023 -**

**NIVELLEMENT DGPS SPC LACI - 04/07/2023****Méthode :** GPS**Organisme :** SPC Loire-Allier-Cher-Indre**Référence nivelée :** Autre type de référence**Description référence du repère :** Sol**Système altimétrique :** NGF IGN 1969 (système normal)**Altitude de la référence (en m) :** 536.729 m**Différence entre le niveau d'eau et la référence (en m) :** -0.360 m**Altitude calculée de l'eau (en m) :** 536.369
