Commune : **MASSIAC**Rivière : **L' Alagnon****5 Rue Jacques Chaban Delmas****Commentaires** : Ce site se trouve dans la propriété au numéro N°5 de la rue Jacques Chaban Delmas. Plus précisément, il se situe côté arrière au niveau de l'accès par l'escalier côté jardin.**1** Repère(s) sur le site**GÉNÉRAL****Unité de gestion** : Loire-Allier-Cher-Indre**Code** : WEB\_S\_202402212030 **Date de mise à jour** : 21/02/2024**Auteur** : SPC LACI

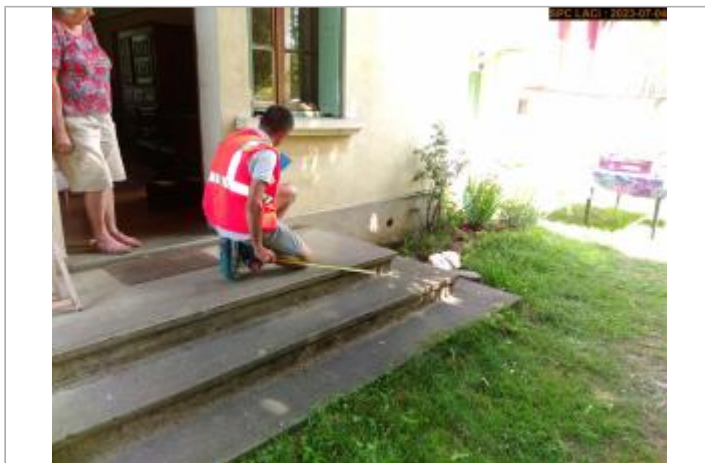
Vue du site en 2023

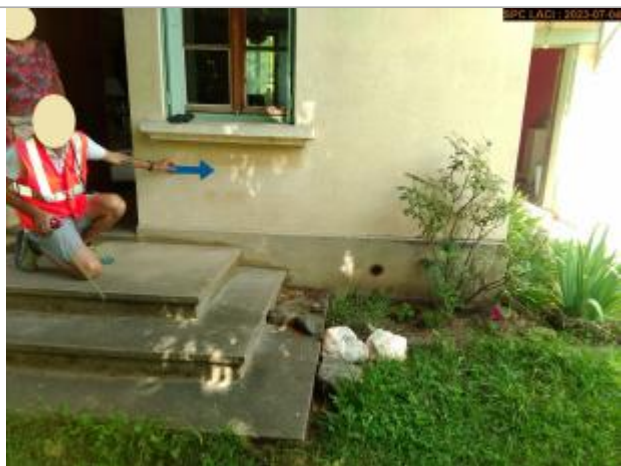
**5 novembre 1994**Nature de l'inondation : **Débordement de cours d'eau**Altitude calculée de l'eau : **536.369 m**Nature du repère : **Témoignage oral****Commentaires** : Ce repère de crue est un témoignage oral de la crue de novembre 1994. L'eau a atteint et rentré à l'intérieur de la maison. Plus précisément, elle est montée à 0.36 m au-dessus du parquet.**GÉNÉRAL****Code** : WEB\_R\_202402212714**Date de mise à jour** :**Auteur** : SPC LACI

**MARQUE****Maximum de l'inondation** : Oui**Visibilité** : Non**État du repère** : Disparu**Pérennité** : Aucune**Repère calculé** : Non**PHEC** : Non**SOURCE DE REPÉRAGE : SPC LACI, RECENSEMENT DES REPÈRES DE CRUES ÉTÉ 2023 -****Type de repérage** : Campagne de terrain post-inondation**Organisme(s)** : SPC Loire-Allier-Cher-Indre**NIVELLEMENT DGPS SPC LACI - 04/07/2023****Méthode** : GPS**Organisme** : SPC Loire-Allier-Cher-Indre**Référence nivelée** : Autre type de référence**Description référence du repère** : Sol**Système altimétrique** : NGF IGN 1969 (système normal)**Altitude de la référence (en m)** : 536.729 m**Différence entre le niveau d'eau et la référence (en m)** : -0.360 m**Altitude calculée de l'eau (en m)** : 536.369

Vue du repère en 2023
