Commune : **MASSIAC**Rivière : **L' Alagnon****5 Rue Jacques Chaban Delmas****Commentaires** : Ce site se trouve dans la propriété au numéro N°5 de la rue Jacques Chaban Delmas. Plus précisément, il se situe côté arrière au niveau de l'accès par l'escalier côté jardin.**1** Repère(s) sur le site**GÉNÉRAL****Unité de gestion** : Loire-Allier-Cher-Indre**Code** : WEB_S_202402212030 **Date de mise à jour** : 21/02/2024**Auteur** : SPC LACI

**5 novembre 1994**Nature de l'inondation : **Débordement de cours d'eau**Altitude calculée de l'eau : **536.369 m**Nature du repère : **Témoignage oral****Commentaires** : Ce repère de crue est un témoignage oral de la crue de novembre 1994. L'eau a atteint et rentré à l'intérieur de la maison. Plus précisément, elle est montée à 0.36 m au-dessus du parquet.**GÉNÉRAL****Code** : WEB_R_202402212714**Date de mise à jour** :**Auteur** : SPC LACI

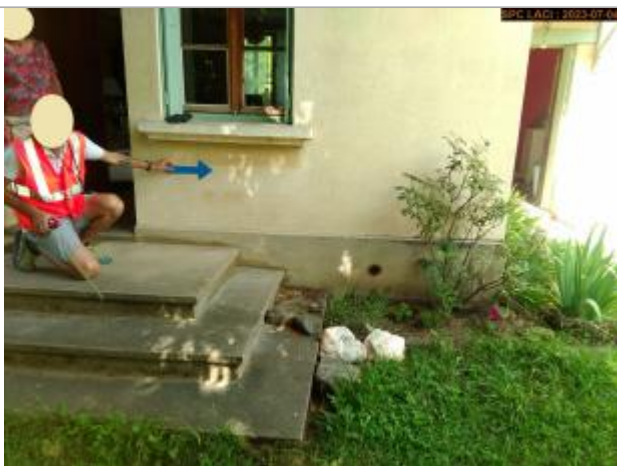
MARQUE**Maximum de l'inondation** : Oui**Visibilité** : Non**État du repère** : Disparu**Pérennité** : Aucune**Repère calculé** : Non**PHEC** : Non**SOURCE DE REPÉRAGE : SPC LACI, RECENSEMENT DES REPÈRES DE CRUES ÉTÉ 2023 -****Type de repérage** : Campagne de terrain post-inondation**Organisme(s)** : SPC Loire-Allier-Cher-Indre**NIVELLEMENT DGPS SPC LACI - 04/07/2023****Méthode** : GPS**Organisme** : SPC Loire-Allier-Cher-Indre**Référence nivelée** : Autre type de référence**Description référence du repère** : Sol**Système altimétrique** : NGF IGN 1969 (système normal)**Altitude de la référence (en m)** : 536.729 m**Différence entre le niveau d'eau et la référence (en m)** : -0.360 m**Altitude calculée de l'eau (en m)** : 536.369

Vue du repère en 2023
