Commune : **MASSIAC**Rivière : **L' Alagnon****23 Rue Jacques Chaban Delmas****Commentaires** : Ce site se trouve sur la rue Jacques Chaban Delmas au niveau du numéro N°23 qui correspond au Conseil Général du Cantal partie équipement.**1** Repère(s) sur le site**GÉNÉRAL****Unité de gestion** : Loire-Allier-Cher-Indre**Code** : WEB_S_202402214940 **Date de mise à jour** : 21/02/2024**Auteur** : SPC LACI

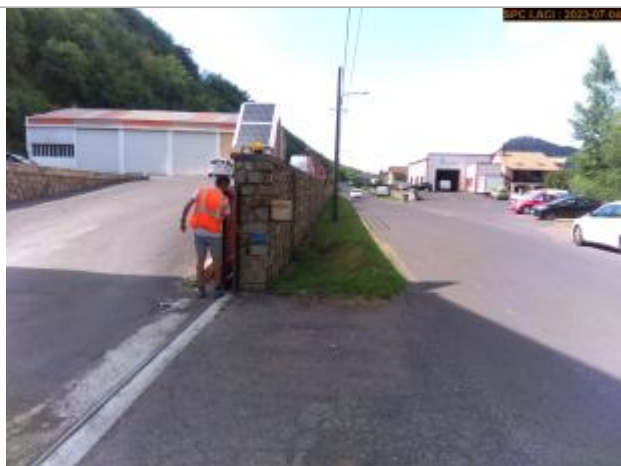
Nature de l'inondation : **Débordement de cours d'eau**Nature du repère : **Laisse d'inondation****Commentaires** : Ce repère de crue est une laisse d'inondation issue de la crue de novembre 1994. Plus précisément, l'eau a atteint le dépôt de matériel du Conseil Général du Cantal, elle est montée à 0.80 m au-dessus du seuil du portail d'accès.**GÉNÉRAL****Code** : WEB_R_202402210001**Date de mise à jour** :**Auteur** : SPC LACI

Vue du repère en 2023
