Commune : **MASSIAC**Rivière : **L' Alagnon****23 Rue Jacques Chaban Delmas****Commentaires** : Ce site se trouve sur la rue Jacques Chaban Delmas au niveau du numéro N°23 qui correspond au Conseil Général du Cantal partie équipement.**1** Repère(s) sur le site**GÉNÉRAL****Unité de gestion** : Loire-Allier-Cher-Indre**Code** : WEB\_S\_202402214940 **Date de mise à jour** : 21/02/2024**Auteur** : SPC LACI

**GÉOLOCALISATION****Coordonnées WGS84** : X: 3.19181833 / Y: 45.25625910**Coordonnées RGF93 (Lambert 93)** X: 715046.01 / Y: 6461897.72**Coordonnées RGF93 (ETRS89)** : X: 3.1918183 / Y: 45.2562591**Code Hydro**: K25-0300 **Rive de référence**: Gauche**5 novembre 1994**Altitude calculée de l'eau : **534.15 m**

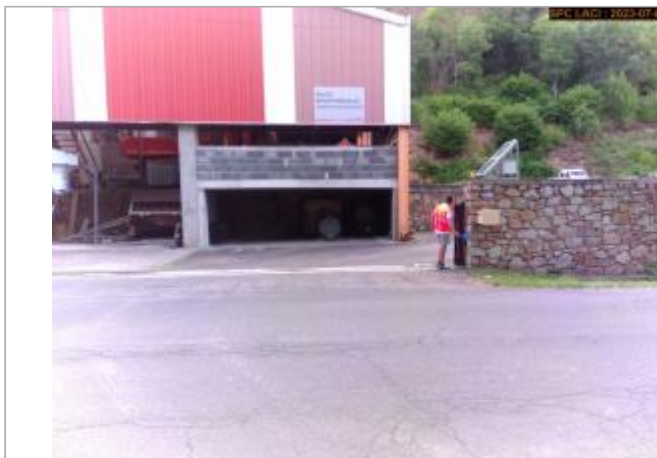
Vue du site en 2023

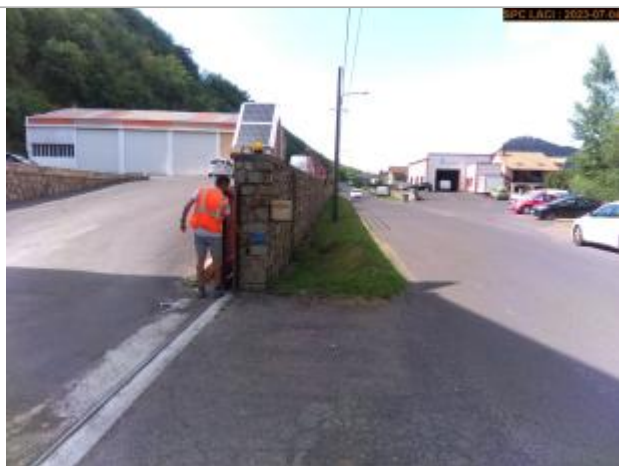
Nature de l'inondation : **Débordement de cours d'eau**Nature du repère : **Laisse d'inondation****Commentaires** : Ce repère de crue est une laisse d'inondation issue de la crue de novembre 1994. Plus précisément, l'eau a atteint le dépôt de matériel du Conseil Général du Cantal, elle est montée à 0.80 m au-dessus du seuil du portail d'accès.**GÉNÉRAL****Code** : WEB\_R\_202402210001**Date de mise à jour** :**Auteur** : SPC LACI

**MARQUE****Maximum de l'inondation** : Oui**Visibilité** : Oui**État du repère** : Disparu**Pérennité** : Aucune**Repère calculé** : Non**PHEC** : Non**SOURCE DE REPÉRAGE : SPC LACI, RECENSEMENT DES REPÈRES DE CRUES ÉTÉ 2023 -****Type de repérage** : Campagne de terrain post-inondation**Organisme(s)** : SPC Loire-Allier-Cher-Indre**NIVELLEMENT DGPS SPC LACI - 04/07/2023****Méthode** : GPS**Organisme** : SPC Loire-Allier-Cher-Indre**Référence nivelée** : Autre type de référence**Système altimétrique** : NGF IGN 1969 (système normal)**Altitude de la référence (en m)** : 533.350 m**Différence entre le niveau d'eau et la référence (en m)** : 0.800 m**Altitude calculée de l'eau (en m)** : 534.15

Vue du repère en 2023
