Commune : **MASSIAC**Rivière : **L' Alagnon****19 Rue Jacques Chaban Delmas**

**1** Repère(s) sur le site**GÉNÉRAL****Unité de gestion** : Loire-Allier-Cher-Indre**Code** : WEB\_S\_202402214653**Date de mise à jour** : 21/02/2024**Auteur** : SPC LACI

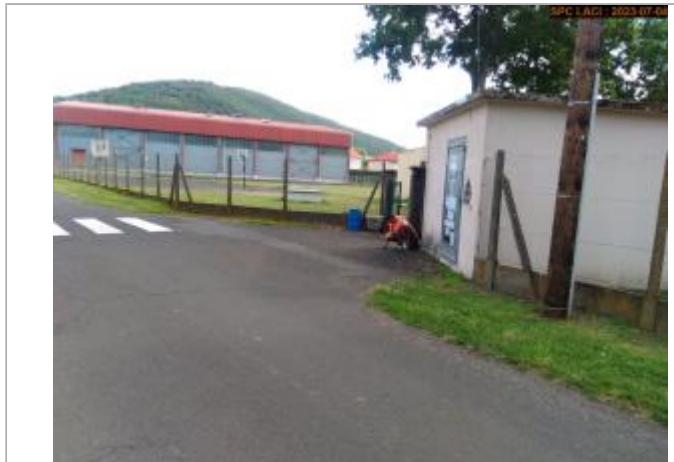
**Commentaires** : Ce site se trouve sur la rue Jacques Chaban Delmas au niveau du Centre de formation d'Apprentis Georges Boché (BTP CFA Cantal) au numéro N°19. Plus précisément, il se trouve sur le transformateur à côté du portail d'accès au centre côté Alagnon.

Vue du site en 2023

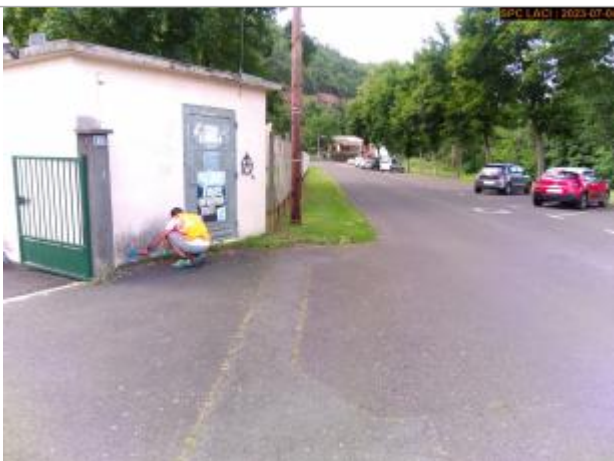
**Commentaires** : Ce repère de crue est une laisse d'inondation issue de la crue de novembre 1994. Plus précisément, l'eau a atteint le transformateur électrique, à 0.11 m au-dessus du sol.

Vue du repère en 2023
