Commune : MASSIAC

## 23 Rue Jacques Chaban Delmas

Rivière : L' Alagnon

## 5 Novembre 1994

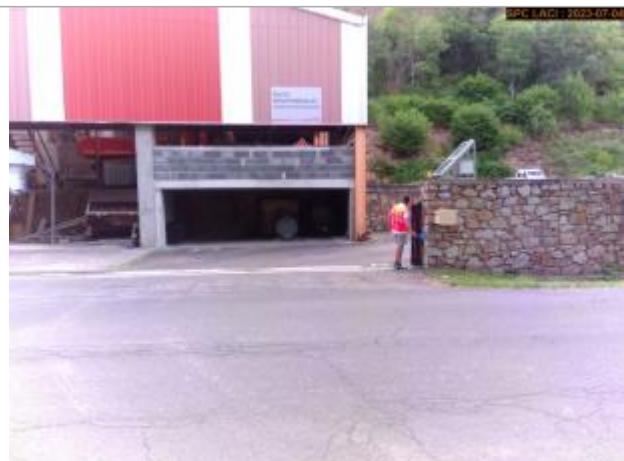
**Commentaires :** Ce site se trouve sur la rue Jacques Chaban Delmas au niveau du numéro N°23 qui correspond au Conseil Général du Cantal partie équipement.

Vue du site en 2023

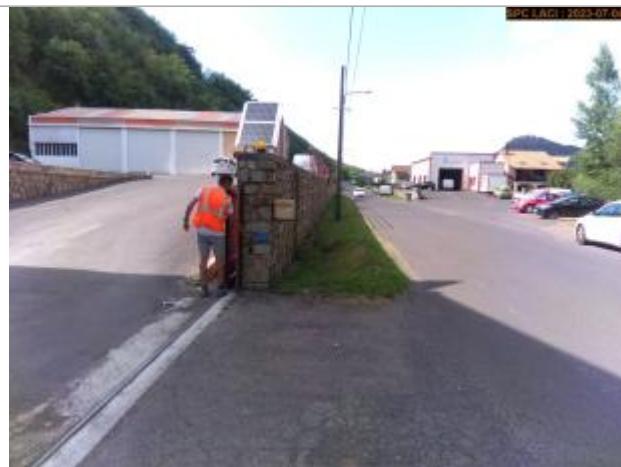
**Commentaires :** Ce repère de crue est une laisse d'inondation issue de la crue de novembre 1994. Plus précisément, l'eau a atteint le dépôt de matériel du Conseil Général du Cantal, elle est montée à 0.80 m au-dessus du seuil du portail d'accès.

**MARQUE****Maximum de l'inondation :** Oui**Visibilité :** Oui**État du repère :** Disparu**Pérennité :** Aucune**Repère calculé :** Non**PHEC :** Non

Vue du repère en 2023
