Commune : **MASSIAC**Rivière : **L' Alagnon****23 Rue Jacques Chaban Delmas****Commentaires** : Ce site se trouve sur la rue Jacques Chaban Delmas au niveau du numéro N°23 qui correspond au Conseil Général du Cantal partie équipement.**1** Repère(s) sur le site**GÉNÉRAL****Unité de gestion** : Loire-Allier-Cher-Indre**Code** : WEB_S_202402214940 **Date de mise à jour** : 21/02/2024**Auteur** : SPC LACI

GÉOLOCALISATION**Coordonnées WGS84** : X: 3.19181833 / Y: 45.25625910**Coordonnées RGF93 (Lambert 93)** X: 715046.01 / Y: 6461897.72**Coordonnées RGF93 (ETRS89)** : X: 3.1918183 / Y: 45.2562591**Code Hydro**: K25-0300 **Rive de référence**: Gauche**5 novembre 1994**Altitude calculée de l'eau : **534.15 m**

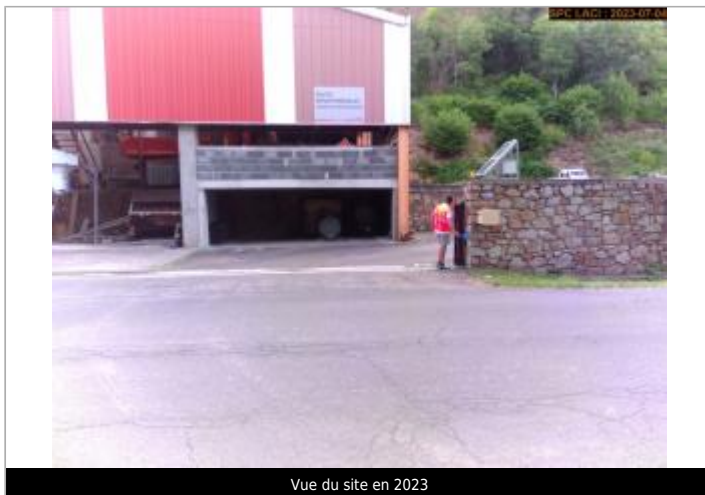
Vue du site en 2023
