Commune : **VILLENEUVE**Rivière : **La Gironde****Roque de Thau #1****1** Repère(s) sur le site**GÉNÉRAL**

Code : 24GAD_KRL_S_8

SOURCE DE REPÉRAGE : RELEVÉS DE LAISSES DE LA TEMPÊTE KARLOTTA SUR L'ESTUAIRE DE LA GIRONDE (11 FÉVRIER 2024) - 14/02/2024**Type de repérage** : Campagne de terrain post-inondation**Organisme(s)** : SPC Gironde - Adour - Dordogne**RELEVÉ POST-INONDATION - 14/02/2024****Méthode** : GPS**Organisme** : SPC Gironde - Adour - Dordogne**Commentaires sur le nivellement** : Précision nivellement : Mauvaise**Référence nivelée** : Marque d'inondation**Système altimétrique** : NGF IGN 1969 (système normal)**Altitude de la référence (en m)** : 2.060 m**Altitude calculée de l'eau (en m)** : 2.06

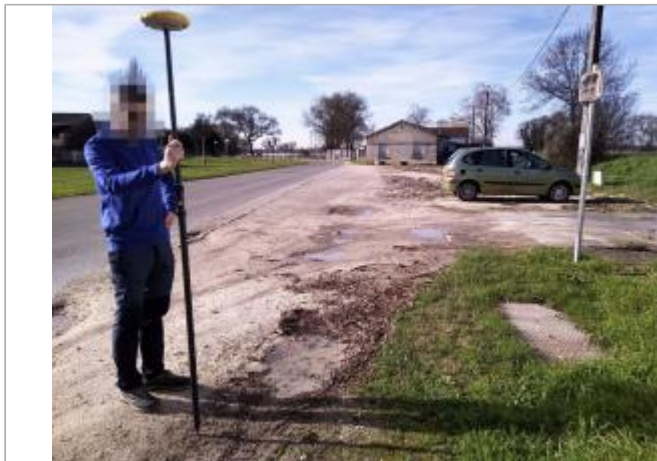
Vue du site - auteur : SPC GAD

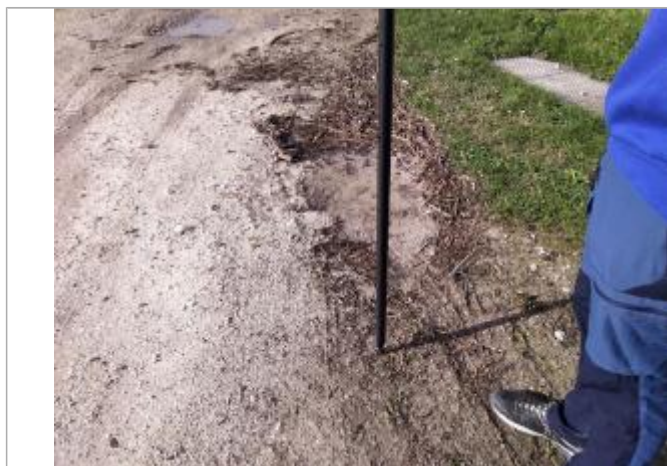
Nature de l'inondation : **Fluvio-maritime**Nature du repère : **Limite au sol****Commentaires** : Code : laisse 8 - dépôt branchages au sol - Finesse : moyenne env 10 cm - Confiance : certaine**GÉNÉRAL**

Vue de la laisse - auteur : SPC GAD
