Commune : VILLENEUVE

Roque de Thau #1

Rivière : La Gironde

GÉNÉRAL**Unité de gestion :** Gironde-Adour-Dordogne**Code :** 24GAD_KRL_S_8**Date de mise à jour :** 04/03/2024**Auteur :** SPC GAD

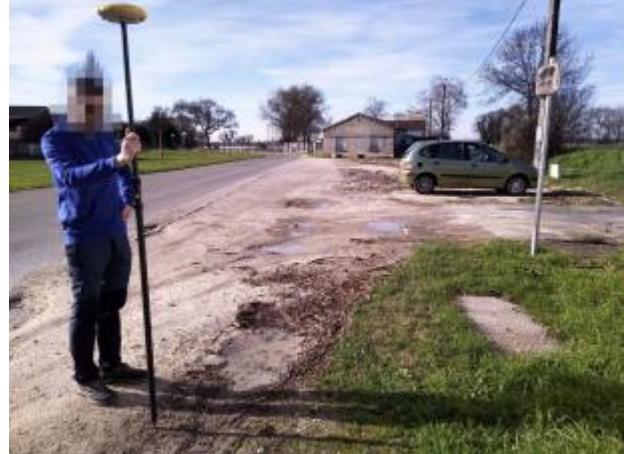
Vue du site - auteur : SPC GAD

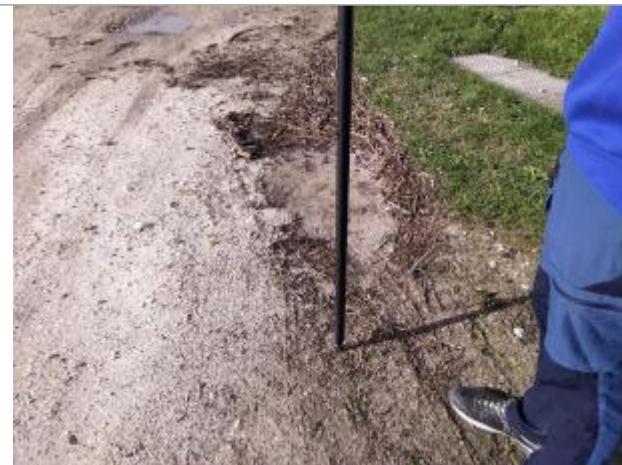
**11 Février 2024**Nature de l'inondation : **Fluvio-maritime**Altitude calculée de l'eau : **2.06 m**Nature du repère : **Limite au sol****Commentaires :** Code : laisse 8 - dépôt branchages au sol - Finesse : moyenne env 10 cm - Confiance : certaine**GÉNÉRAL****Code :** 24GAD_KRL_R_8_1**Date de mise à jour :****Auteur :** SPC GAD

MARQUE**Maximum de l'inondation :** Oui**Visibilité :** Non**État du repère :** Disparu**Pérennité :** Aucune**Repère calculé :** Non renseigné**PHEC :** Non renseigné

Vue de la laisse - auteur : SPC GAD
