Commune : GAURIAC

Roque de Thau #2

Rivière : La Gironde

1 Repère(s) sur le site**GÉNÉRAL****Unité de gestion :** Gironde-Adour-Dordogne**Code :** 24GAD_KRL_S_9**Date de mise à jour :** 04/03/2024**Auteur :** SPC GAD

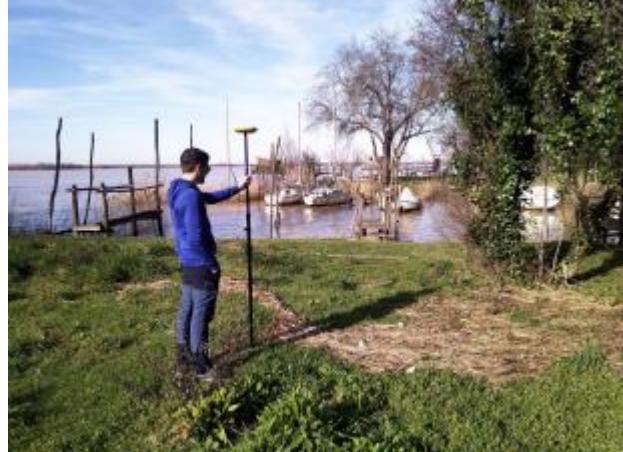
Vue du site - auteur : SPC GAD

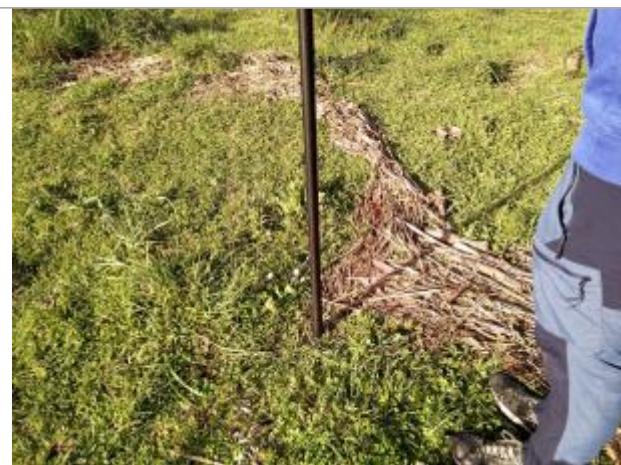
**11 Février 2024**Nature de l'inondation : **Fluvio-maritime**Altitude calculée de l'eau : **4.297 m**Nature du repère : **Limite au sol****Commentaires :** Code : laisse 9 - dépôt branchages - Finesse : moyenne env 10 cm - Confiance : certaine**GÉNÉRAL****Code :** 24GAD_KRL_R_9_1**Date de mise à jour :****Auteur :** SPC GAD

Vue de la laisse - auteur : SPC GAD
