Commune : GAURIAC

Marmisson sud

Rivière : La Gironde

1 Repère(s) sur le site**GÉNÉRAL****Unité de gestion :** Gironde-Adour-Dordogne**Code :** 24GAD_KRL_S_11**Date de mise à jour :** 04/03/2024**Auteur :** SPC GAD

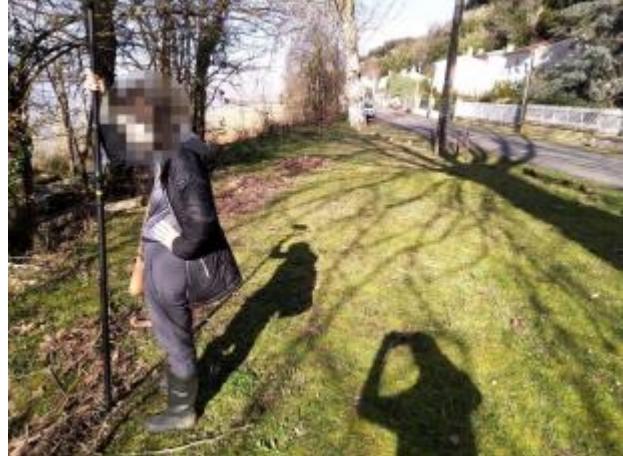
Vue du site - auteur : SPC GAD

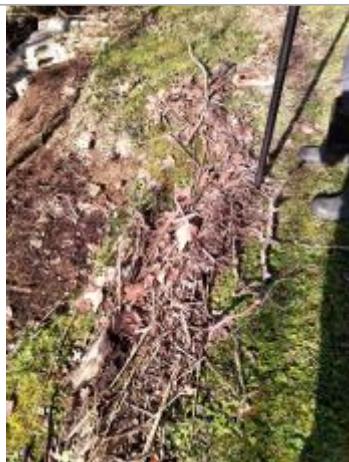
**11 Février 2024**Nature de l'inondation : **Fluvio-maritime**Altitude calculée de l'eau : **8.21 m**Nature du repère : **Limite au sol****Commentaires :** Code : laisse 11 - branchages - Finesse : bonne qq cm - Confiance : certaine**GÉNÉRAL****Code :** 24GAD_KRL_R_11_1**Date de mise à jour :****Auteur :** SPC GAD

Vue de la laisse - auteur : SPC GAD

MARQUE**Maximum de l'inondation :** Oui**Visibilité :** Non**État du repère :** Disparu**Pérennité :** Aucune**Repère calculé :** Non renseigné**PHEC :** Non renseigné**SOURCE DE REPÉRAGE : RELEVÉS DE LAISSES DE LA TEMPÊTE KARLOTTA SUR L'ESTUAIRE DE LA GIRONDE (11 FÉVRIER 2024) - 14/02/2024****Type de repérage :** Campagne de terrain post-inondation**Organisme :** SPC Gironde - Adour - Dordogne**RELEVÉ POST-INONDATION - 14/02/2024****Méthode :** GPS**Organisme :** SPC Gironde - Adour - Dordogne**Commentaires sur le niveling :** Précision niveling : Mauvaise**Référence nivélée :** Marque d'inondation**Système altimétrique :** NGF IGN 1969 (système normal)**Altitude de la référence (en m) :** 8.210 m**Altitude calculée de l'eau (en m) :** 8.21 m
