Commune : SAINT-DESIR

Rivière : L' Orbiquet

## Porte de la dépendance en façade nord située sur le domaine de la Cour du Château

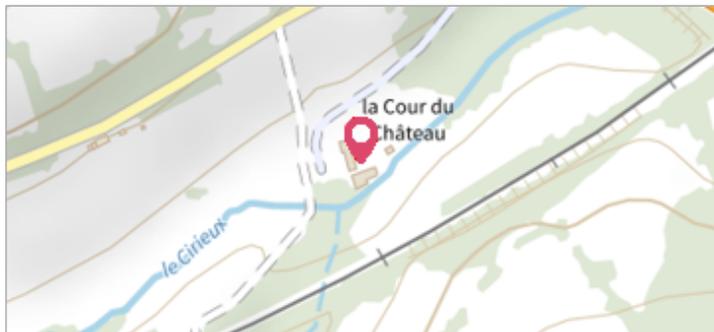
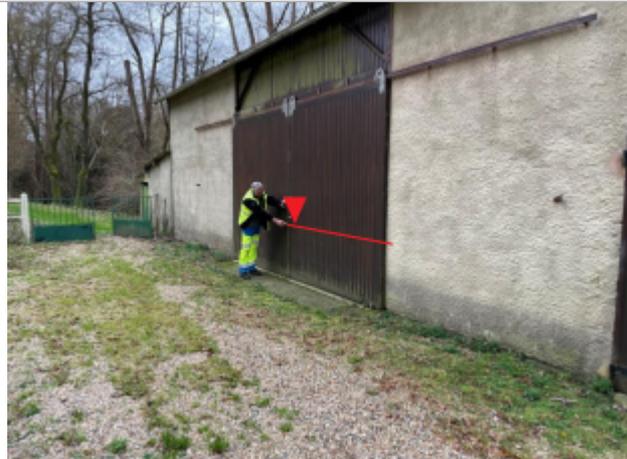
**Commentaires :** Au niveau du 1er bâtiment de dépendance annexe en bordure du Cirieux façade nord, le niveau de la crue a été repéré sur la porte le lendemain matin (encart photo).

Prise globale du bâtiment

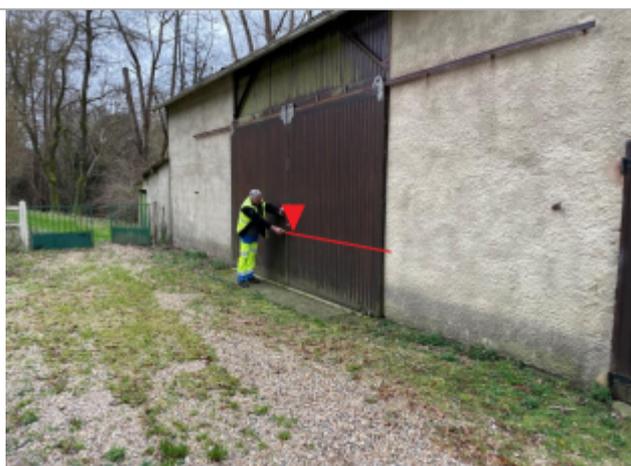
**Commentaires :** Au niveau du 1er bâtiment de dépendance annexe en bordure du Cirieux façade nord, le niveau de la crue a été repéré sur la porte le lendemain matin (encart photo).

**Description référence du repère :** Porte du bâtiment

**Différence entre le niveau d'eau et la référence (en m) :** 0.900 m

**Altitude calculée de l'eau (en m) :** 73.61

Vue d'ensemble du bâtiment
